Relatório Técnico nº 085/2024 – OXMG

Objeto: Ações da Sabesp para identificar interligações do Sistema de Drenagem Urbana de Águas Pluviais no Sistema de Esgotamento Sanitário

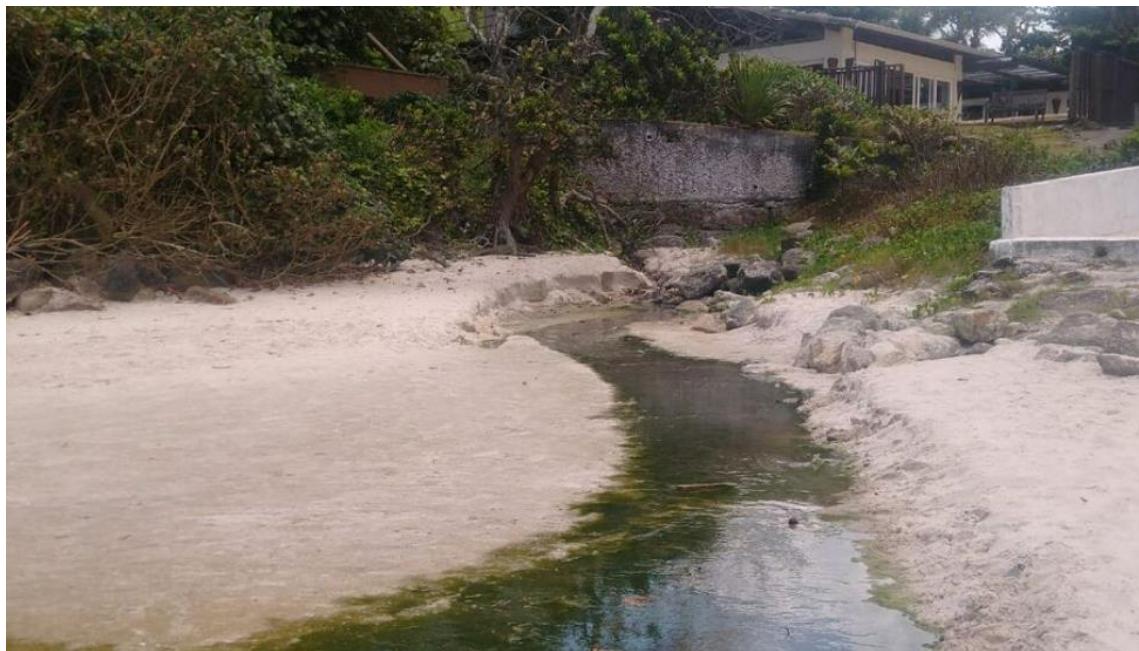
Em atenção a notícia supracitada que aponta suposta presença de esgotos na galeria de águas pluviais nas imediações do Forte dos Andradadas, local conhecido como ponta de Monduba (imagem abaixo), a Sabesp disparou uma sequencia de ações que visam garantir a eficiência do sistema de esgotamento sanitário que atende o local e identificar possíveis interligações de águas pluviais no sistema de esgotamento sanitário.

Saída de águas pluviais na Ponta do Monduba – Praia do Tombo

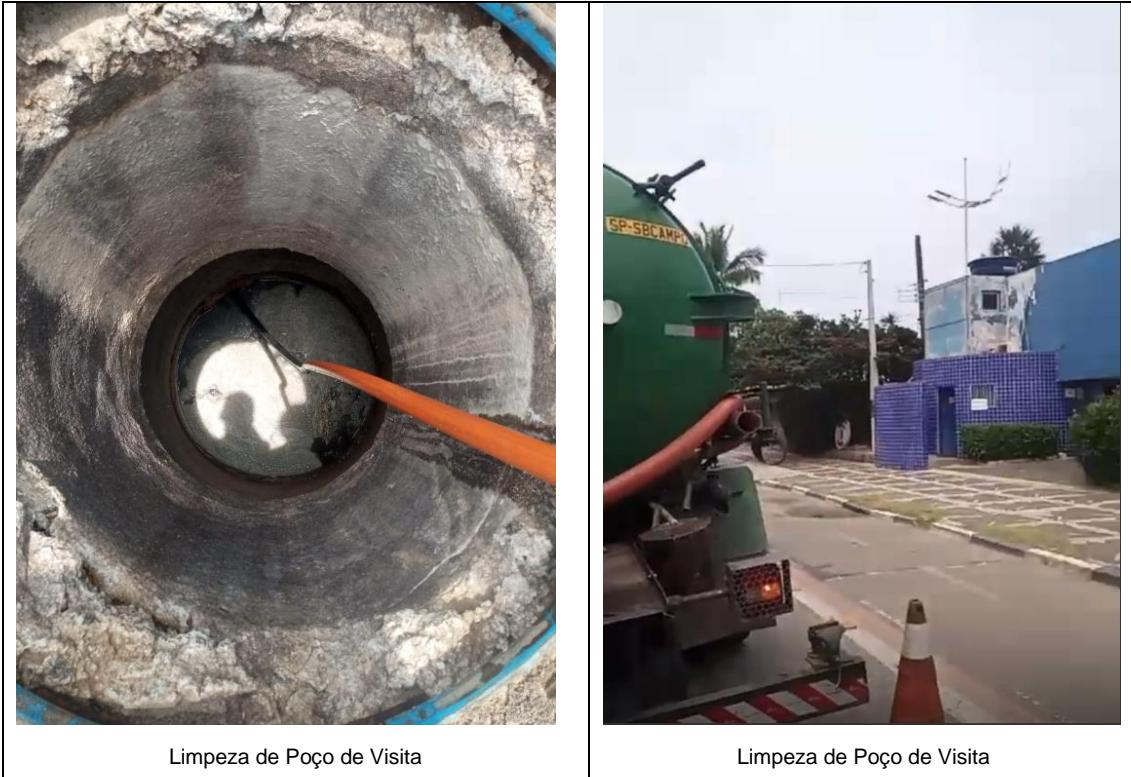
Dia 29/11/2024 – Período da Manhã - Vistoria e Limpeza do PC próximo ao escoamento da direita na Praia do Tombo

Resultado: Vistoriamos a imediações e constatamos que não havia extravasamento de esgoto nos Poços de Visitas e Ramais do sistema de esgotamento sanitário. O Sistema operava normalmente. Realizamos uma limpeza preventiva do Poço de Visita mais próximo ao local da denúncia.

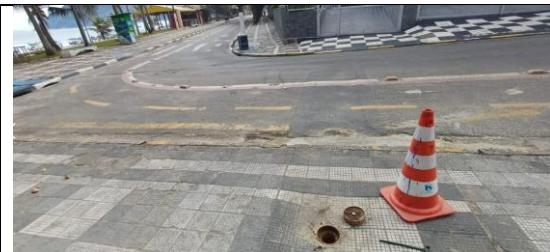
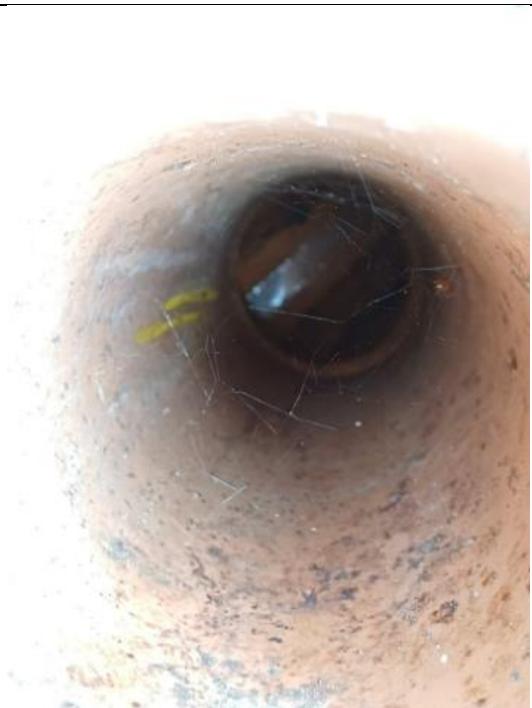
Teste de Corante

Resultado: Constatamos que não havia irregularidades nas respectivas ligações de esgoto.

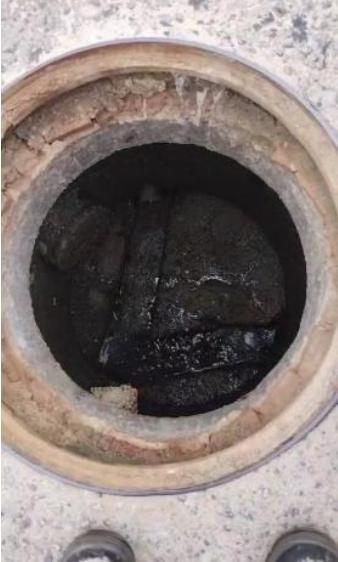
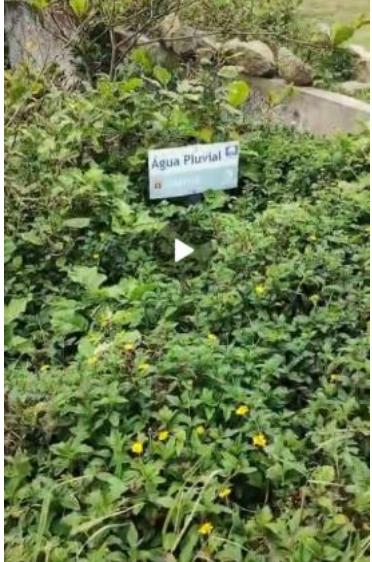
<p>Vistoria no SES</p>	<p>Saída da GAP na praia</p>

Resultado: Após acatarmos uma reclamação de uma festa de casamento na Casa Canoa (próxima a saída de águas pluviais na praia) de cheiro forte de esgoto, vistoriamos o local e constatamos que o sistema de esgotamento sanitário operava normalmente.

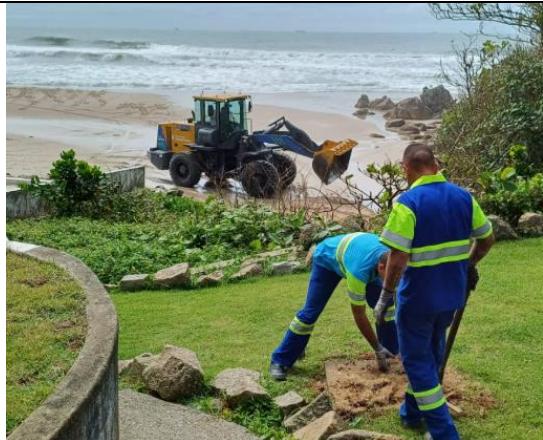
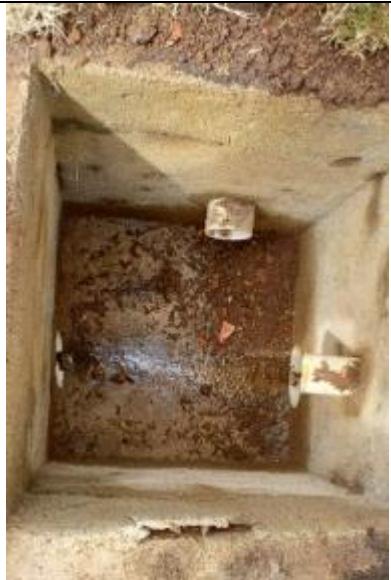
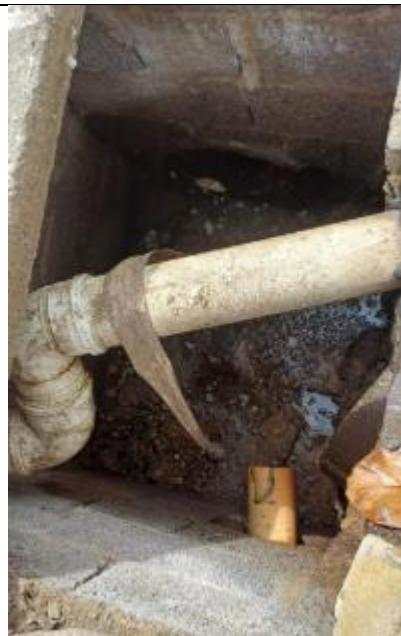
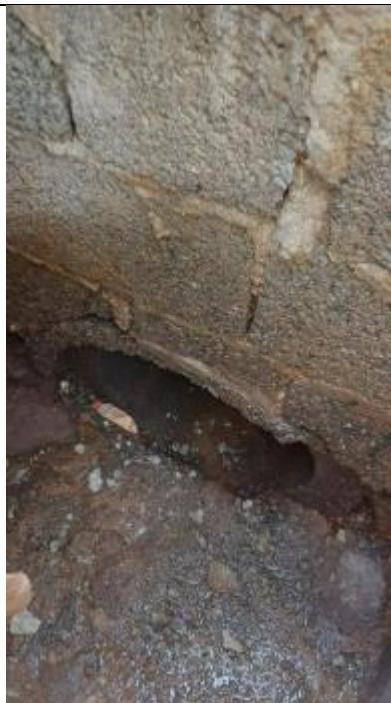
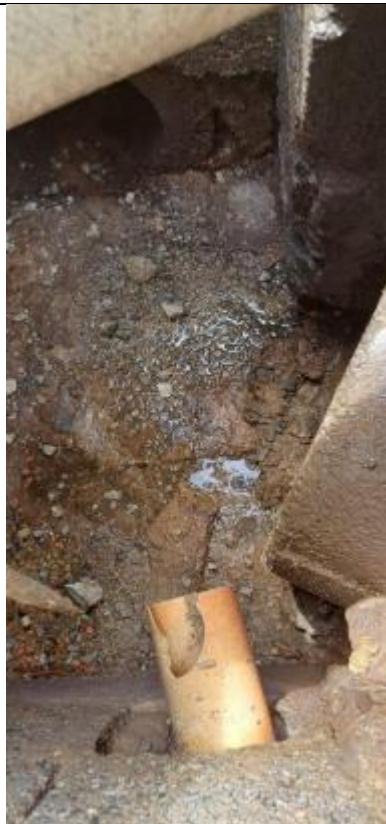
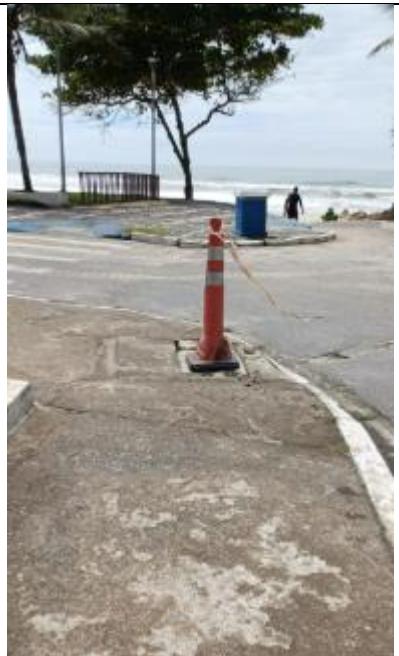
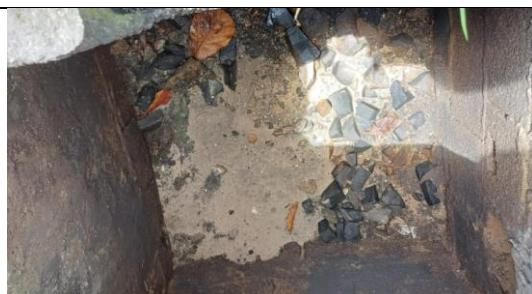
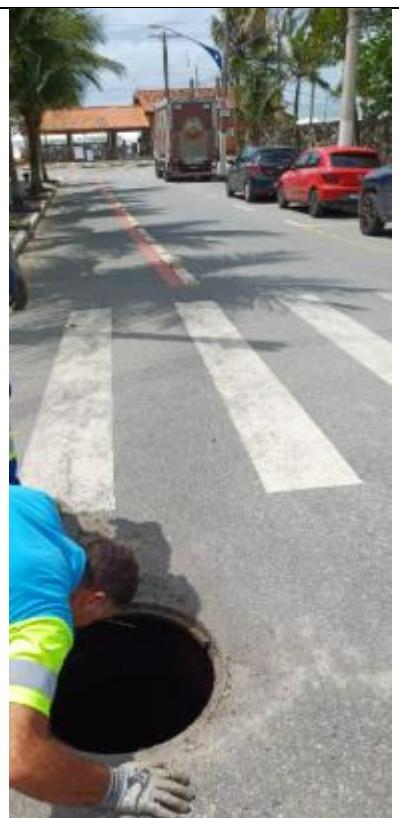
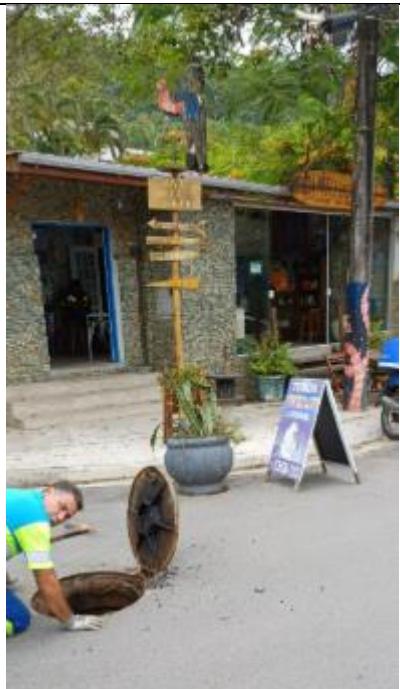
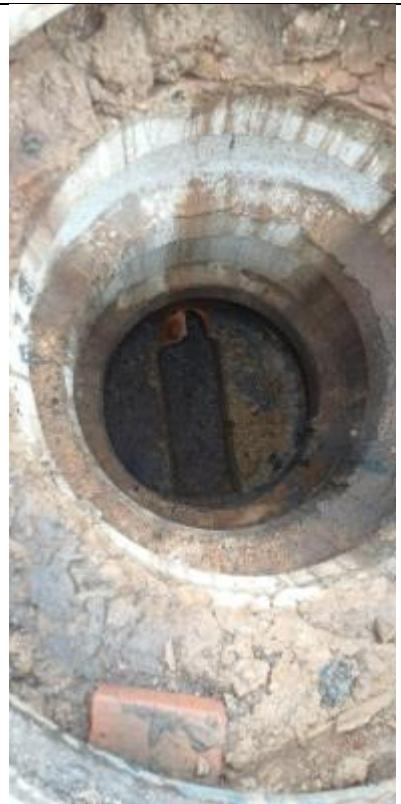
Vistoria nas GAPs

Resultado: Não foi identificada presença de esgoto nas galerias. Havia a presença de chegada/saída de algumas tubulações suspeitas, porém não foi possível neste momento comprovar a interligação, desta forma a Sabesp programou para os dias 09 e 10/12 serviço de teste de fumaça para sanar as dúvidas.

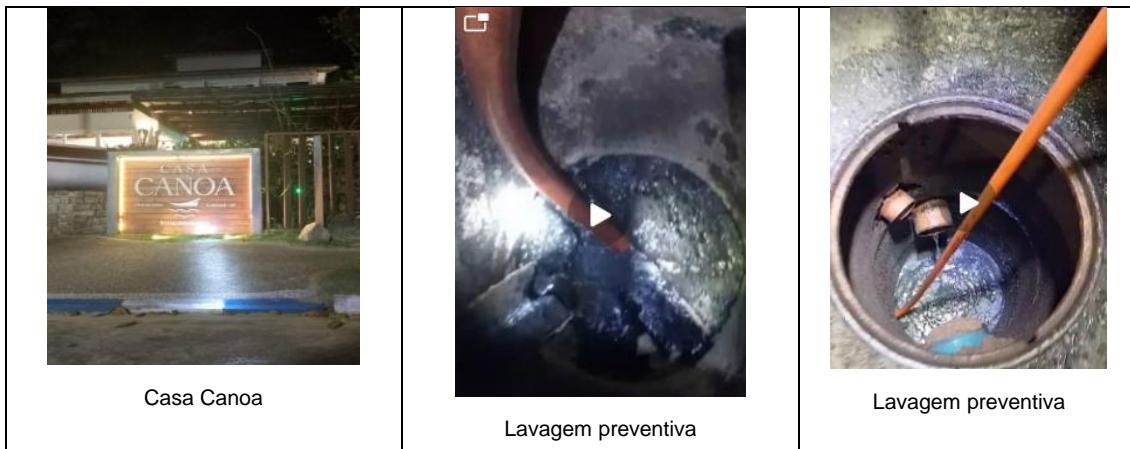
Dia 05/12/2024 – Período noturno – Lavagem preventiva nas redes de esgoto e PVs de Esgoto na Praia do Tombo.

Resultado: Serviço de lavagem preventiva das redes de esgoto e poços de visita de esgoto realizado em todo trecho de praia de forma a garantir a plena funcionalidade do sistema de esgotamento sanitário, esta ação da Sabesp também é preparativa para a próxima temporada de verão.

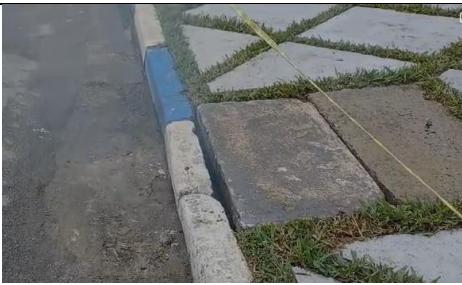
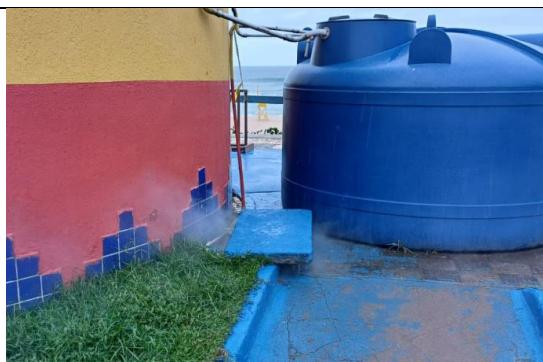
Fumaça saindo pela GAP

Faz-se necessário ação de intervenção conjunta entre Sabesp e Prefeitura do Guarujá para vistoriar, abrir se necessário, identificar e eliminar os possíveis pontos de interligação.

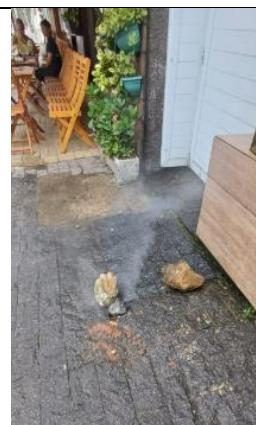
Fumaça saindo pelo radial

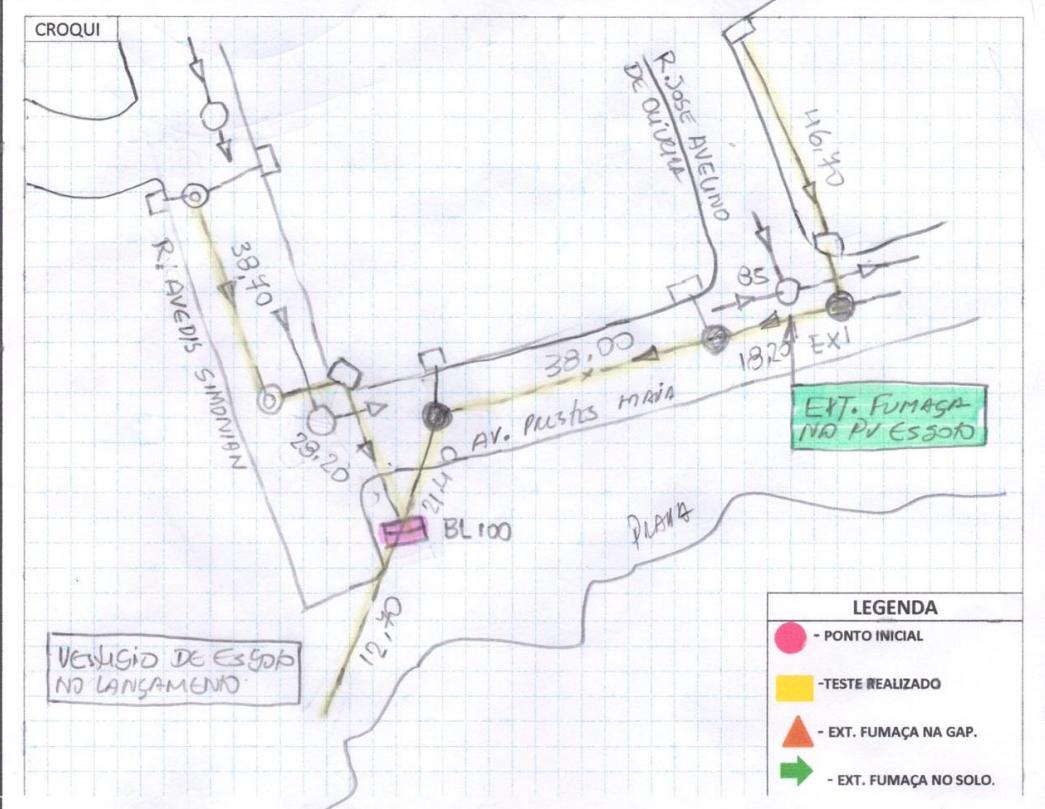
OBSERVAÇÕES/COMENTARIOS TESTE REALIZADO INVERSO, NA SALENTE EXTRAVASO
FUMAÇA NO PV SABESP

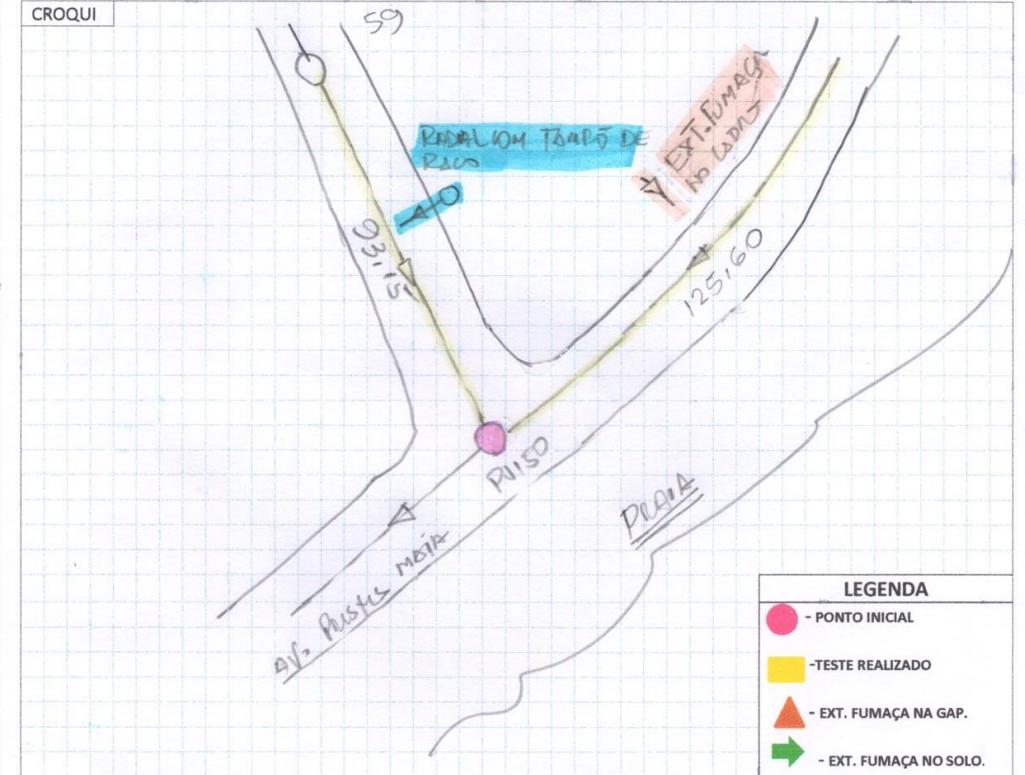
OBSERVAÇÕES/COMENTARIOS RADIAL COM TONHO IRREGULAR, OCASIONANDO INFILTRACAO DE AGUA DE CHUVA, ATÉ MESMO LIXO

1. Interligação dos sistemas na rua Avedis Simonian X av. Prestes Maia (fls 1 e 2 do relatório do teste de fumaça);
2. Interligação dos sistemas av. Prestes Maia altura do número 296 (fl. 7 do relatório do teste de fumaça);
3. Interligação dos sistemas av. Prestes Maia altura do número 150 (fl. 8 do relatório do teste de fumaça);
4. Interligação dos sistemas rua Horácio Suedes Barreiro altura do número 1163 (fl. 15 do relatório do teste de fumaça);

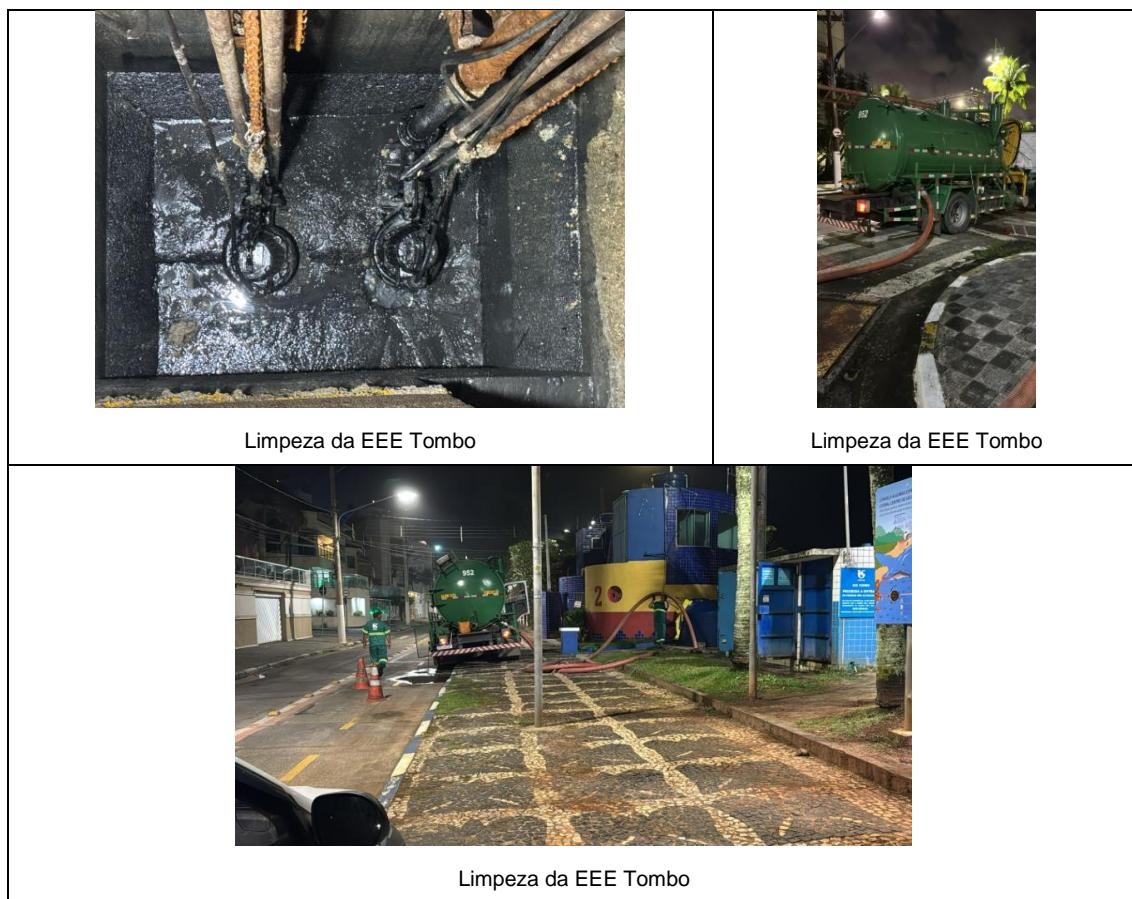
Dia 11/12/2024 – Período noturno – Limpeza preventiva da Estação Elevatória de Esgoto do Tombo.

Resultado: Serviço de lavagem preventiva da Estação Elevatória de Esgoto realizado de forma a garantir a plena funcionalidade do sistema de esgotamento sanitário, esta ação da Sabesp também é preparativa para a próxima temporada de verão.

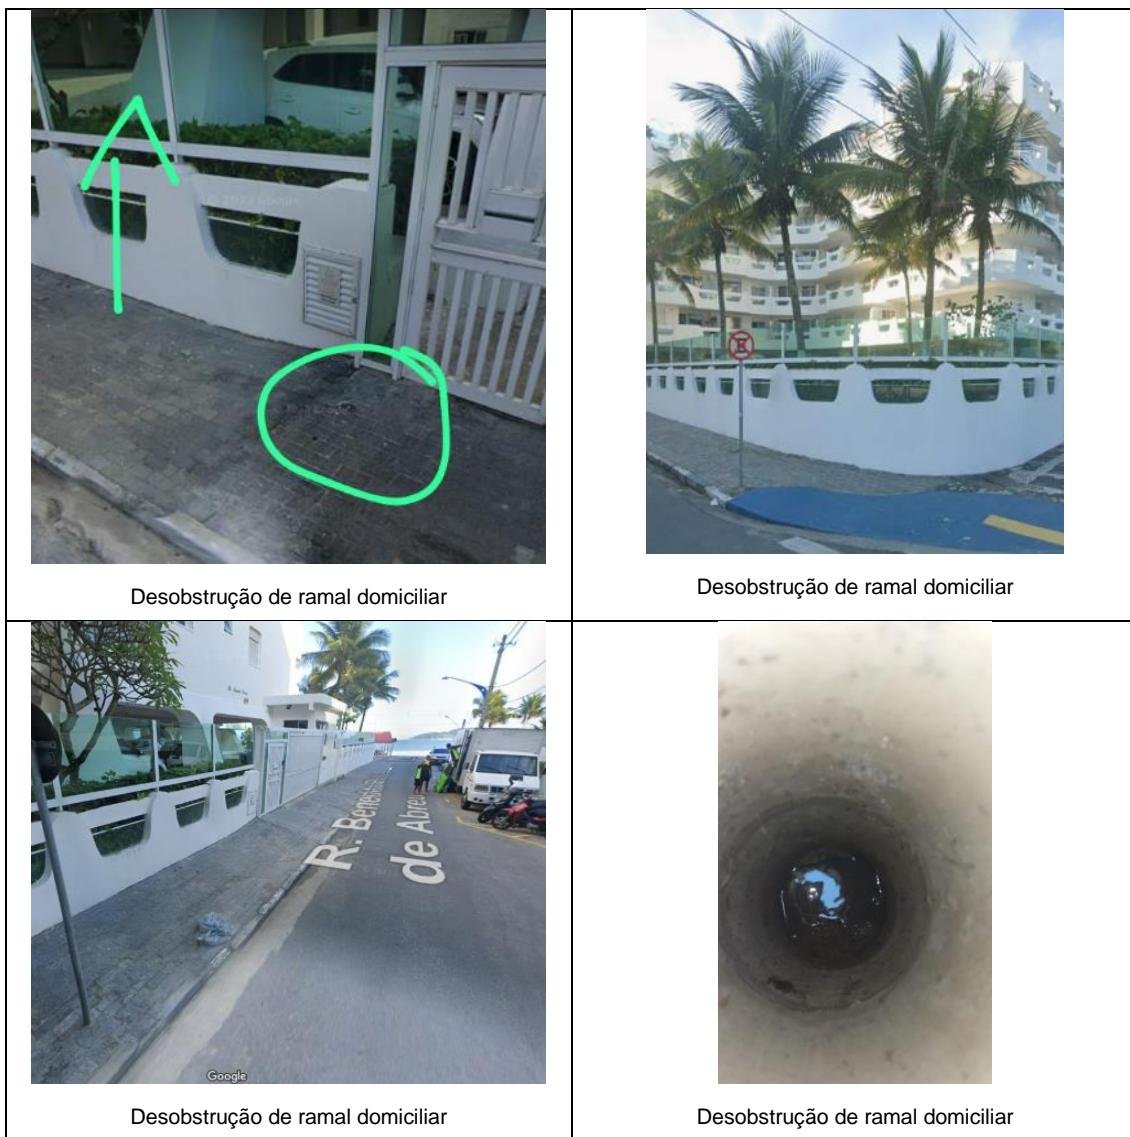
Dia 15/12/2024 – Vazamento de esgoto em ramal domiciliar de esgoto.

Resultado: Acatamos em nossa central de atendimento (OS 2446505178) um pedido de desobstrução de ramal domiciliar de esgoto na rua Benedito Pinto de Abreu. O ramal do edifício reclamante se encontrava obstruído devido a descarte irregular de resíduos no sistema de esgoto. O serviço foi concluído dentro do prazo previsto pela Agência Reguladora (menos de 24hs após o acatamento).
