**MIRANTE MORRO DAS GALHETAS**

## LAUDO TÉCNICO – MIRANTE DAS GALHETAS (Antes das intervenções)

## LAUDO TÉCNICO – MIRANTE DAS GALHETAS (Após as intervenções)

## **RELATÓRIO FOTOGRÁFICO – MIRANTE DAS GALHETAS**

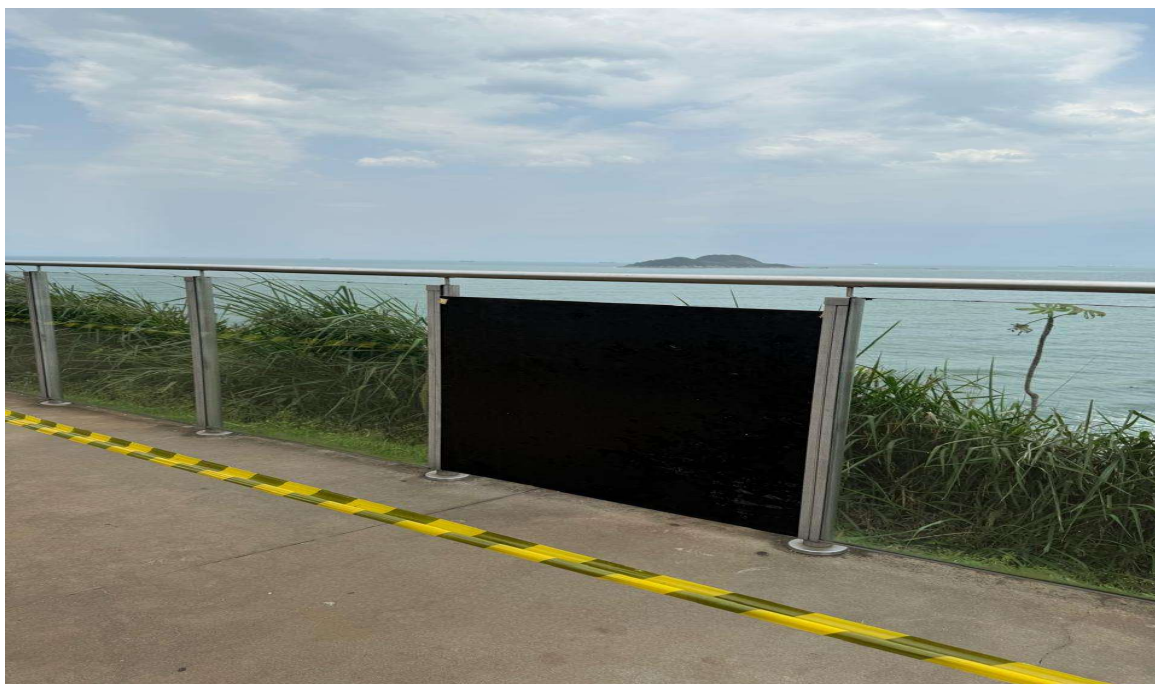
Durante a vistoria inicial foram identificadas cinco (5) placas de vidro fraturadas. Como medida imediata de contenção, realizou-se o fechamento provisório das aberturas com painéis de madeirite naval, conforme exemplo abaixo de uma das placas:

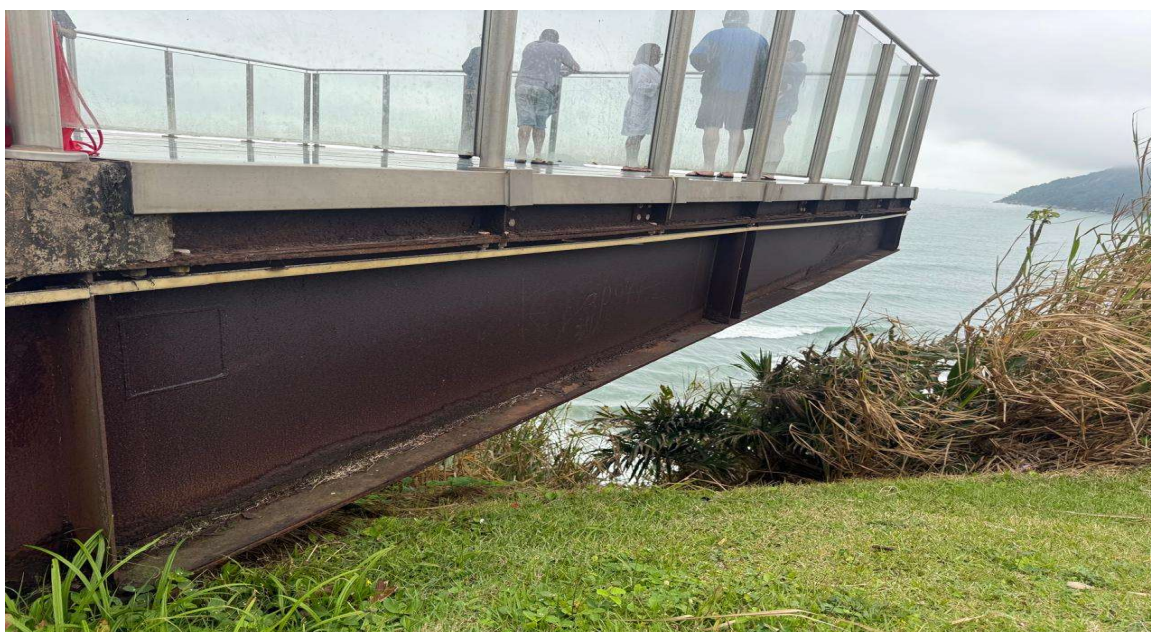
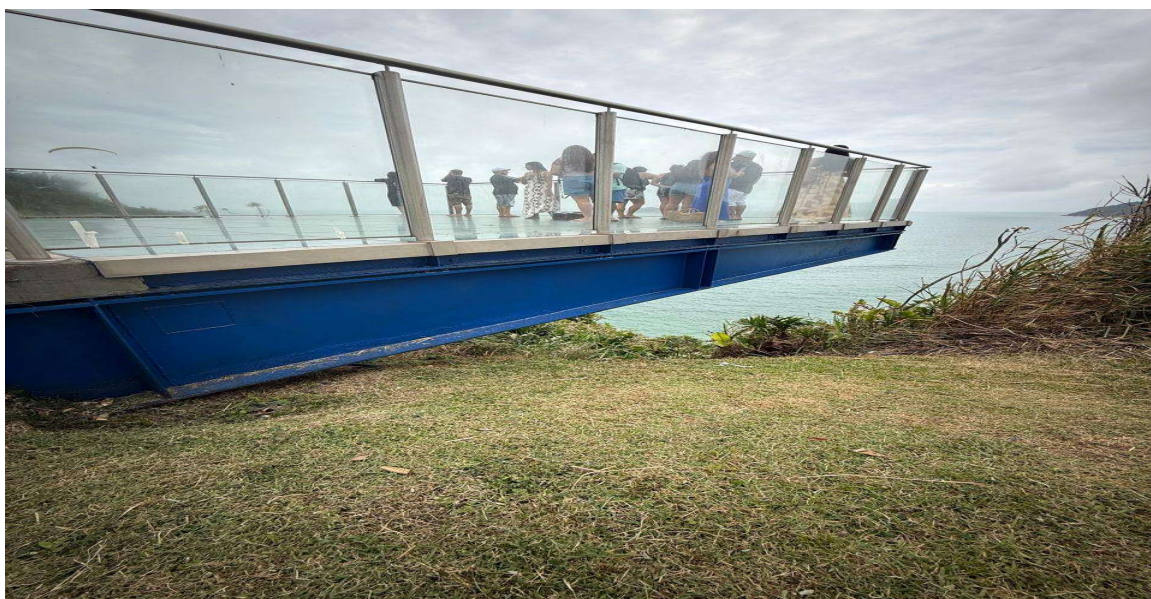
- Estrutura metálica apresentando-se coesa, sem corrosão ativa visível, com película de proteção contínua;
- Guarda-corpo atendendo aos requisitos mínimos de rigidez, altura e resistência mecânica compatíveis com normas vigentes;
- Áreas de circulação desobstruídas, com ausência de riscos imediatos ao usuário;
- Conjunto estrutural apto para uso público, sem indícios de falhas que comprometam a segurança.

A seguir, segue o antes e depois da estrutura revitalizada:

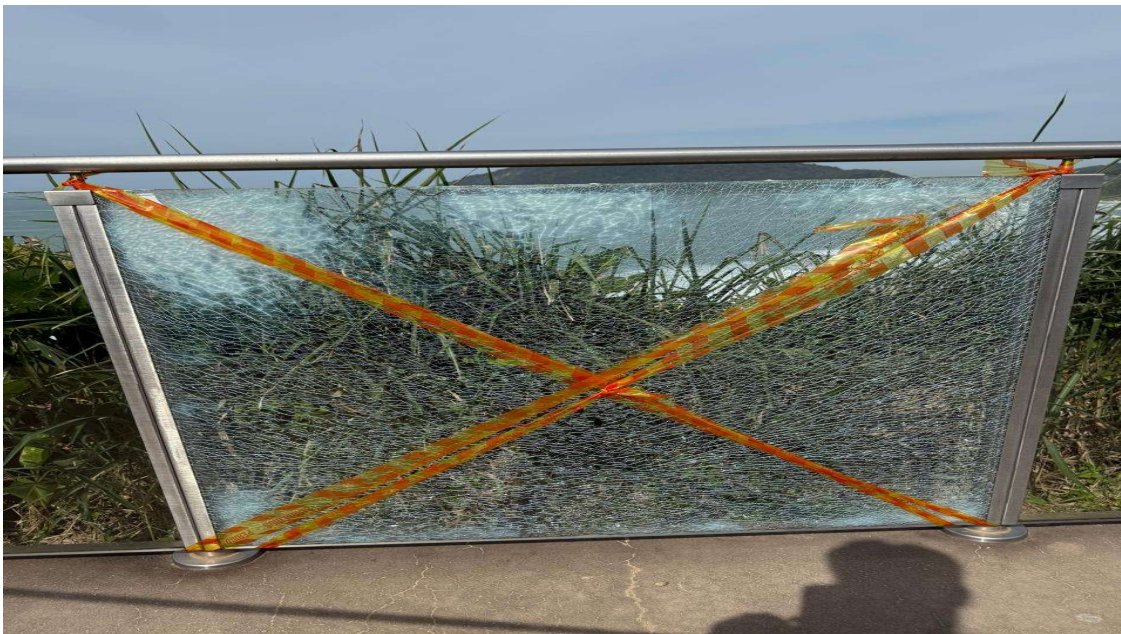
- 05 placas encontram-se trincadas e/ou quebradas;
- Há necessidade de substituição integral dos vidros danificados por vidros laminados de segurança, em conformidade com as normas técnicas da ABNT (NBR 7199 – Vidros na Construção Civil).
- O processo administrativo nº 12617/2025 já se encontra em andamento para aquisição e instalação dos novos vidros.

Imagem I – A fotografia apresenta painéis de vidros danificados, apresentando rachaduras, estilhaçamentos e quebras parciais ao longo de sua superfície. Observa-se que o vidro possui perda estrutural, com fragmentos soltos e áreas comprometidas, indicando risco de desprendimento. As bordas próximas ao ponto de impacto mostram marcação de choque mecânico, sugerindo ação externa que ocasionou o dano, neste caso vandalismo. O enquadramento evidencia o estado de deterioração do material, comprometendo a integridade e segurança do local.

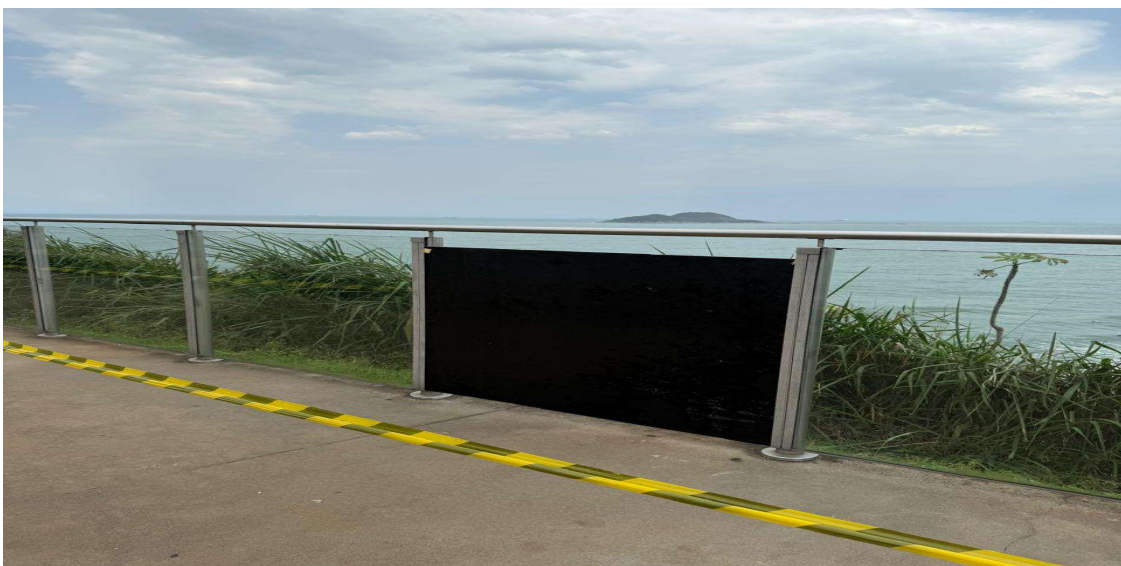
Imagem II – A fotografia mostra a instalação de tapume provisório em madeirite no local onde anteriormente havia uma placa de vidro quebrada. O painel de madeirite foi fixado de forma para fechar temporariamente o vão, garantindo isolamento e segurança da área até a substituição definitiva do vidro. Observa-se que a placa de vidro danificada já foi retirada, permanecendo apenas a estrutura de suporte original e o fechamento paliativo em madeirite.

- Retirada das placas de vidro danificadas;
- Substituição provisória por chapas de madeirite pré-moldadas;
- Implantação de sinalização de segurança e isolamento da área em revitalização.

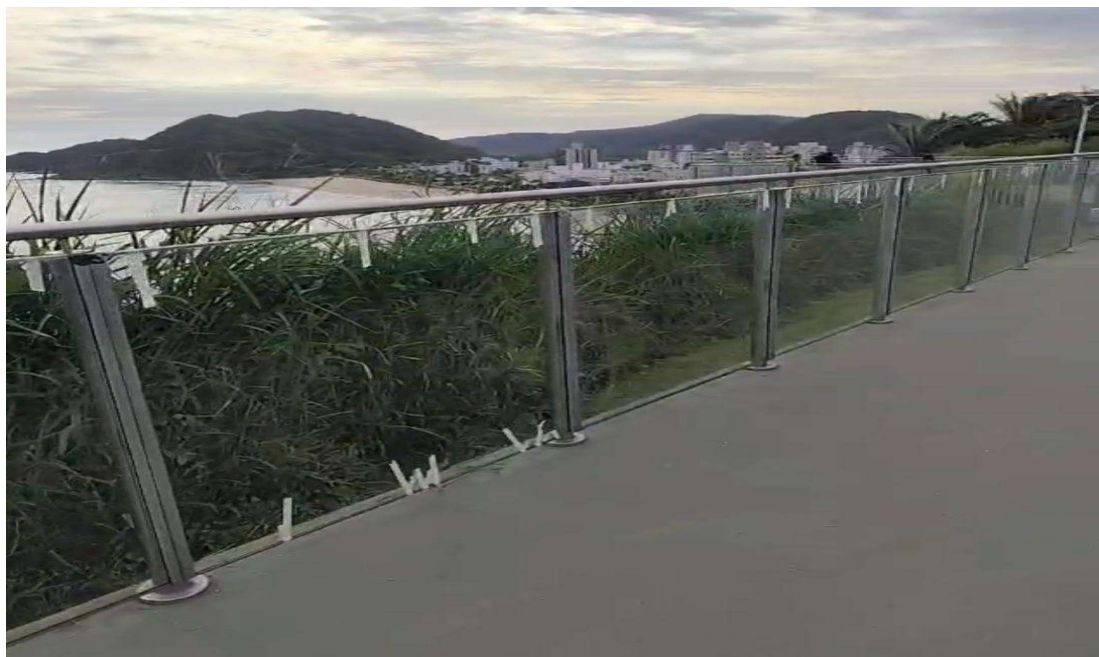
Imagem III – Vidros substituídos.

Posteriormente, procedeu-se à remoção completa das placas danificadas e à instalação de novas peças em vidro temperado/laminado, devidamente fixadas ao sistema existente, restabelecendo a proteção física do perímetro.

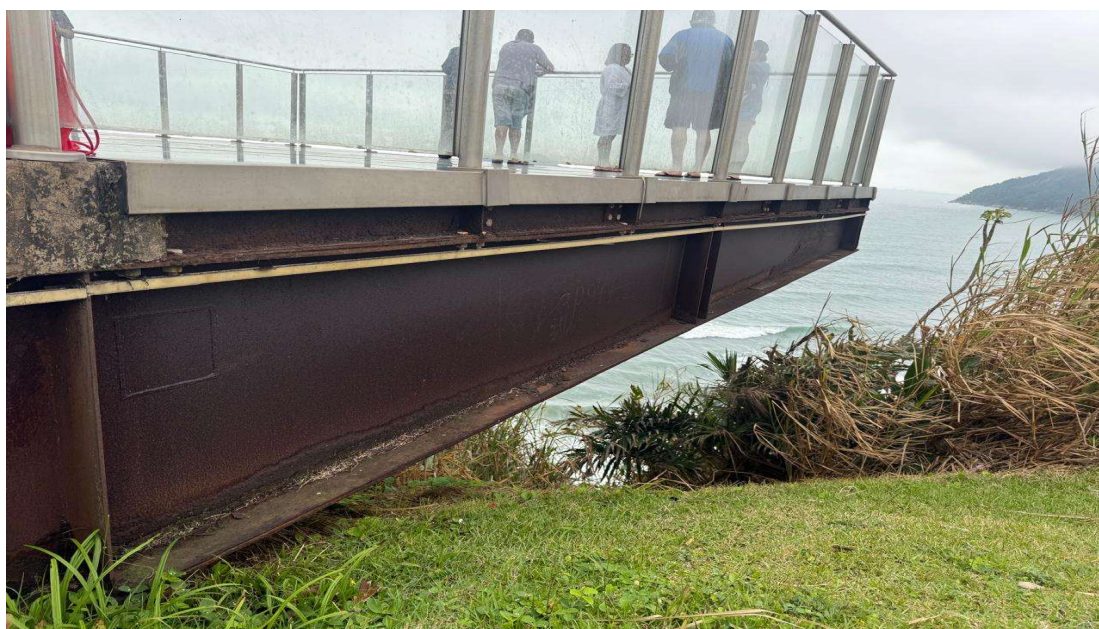
Na inspeção da estrutura metálica foram constatados pontos de oxidação superficial e moderada. Para sua recuperação, executou-se o seguinte procedimento técnico:

Imagem IV – Recuperação estrutural de viga metálica, a mesma encontrava-se com pontos de maresia e corrosão.

- Remoção mecânica das áreas afetadas, com eliminação do material oxidado;
- Aplicação de neutralizador de corrosão nas superfícies tratadas;
- Aplicação de fundo antioxidante visando proteção anticorrosiva;
- Aplicação de tinta esmalte sintético como acabamento final, conferindo maior resistência a intempéries e à atmosfera marinha.

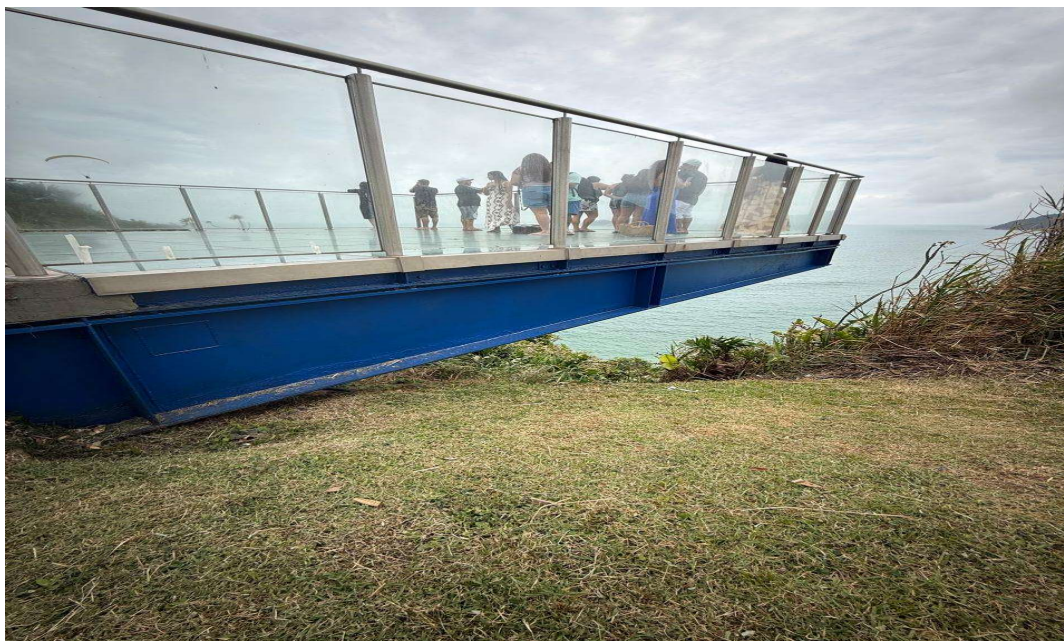
Imagem V – Recuperação estrutural realizada.

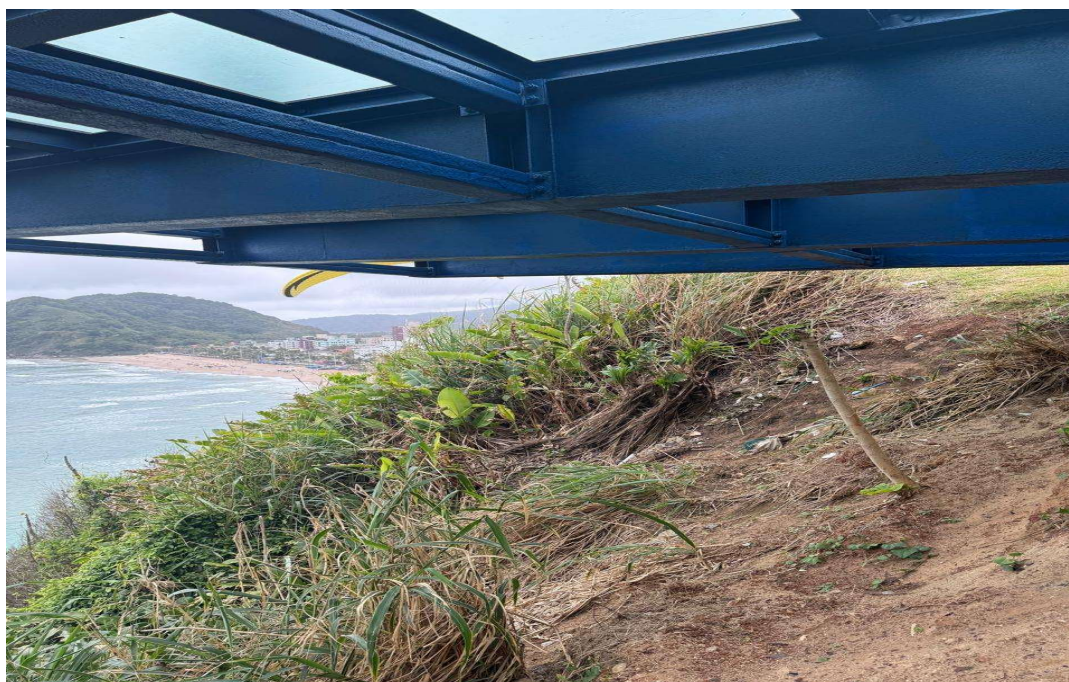
Imagem VI – Recuperação estrutural realizada.
