**Parecer Técnico nº 16807849**

**Interessado: Travessia Bertioga - Guarujá**

**Assunto/Finalidade:** Avaliação das condições de funcionamento da Travessia  
Bertioga - Guarujá

**Data:** 30/06/2026

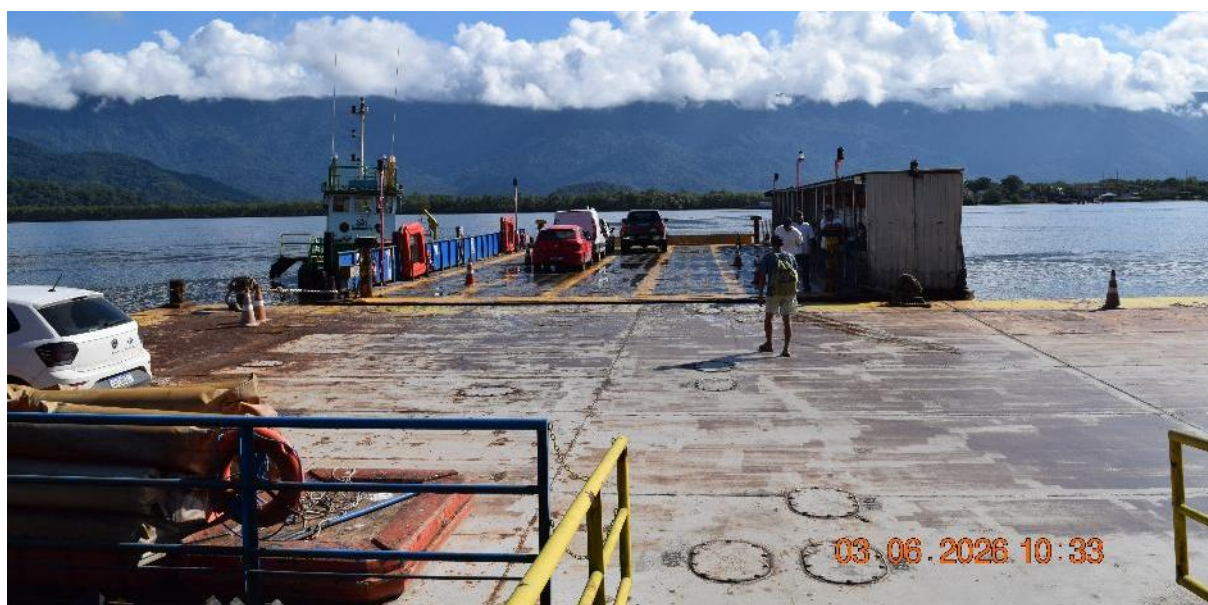
**Figura 1: Balsa Marfort-9 atracada no píer flutuante na margem do Guarujá**

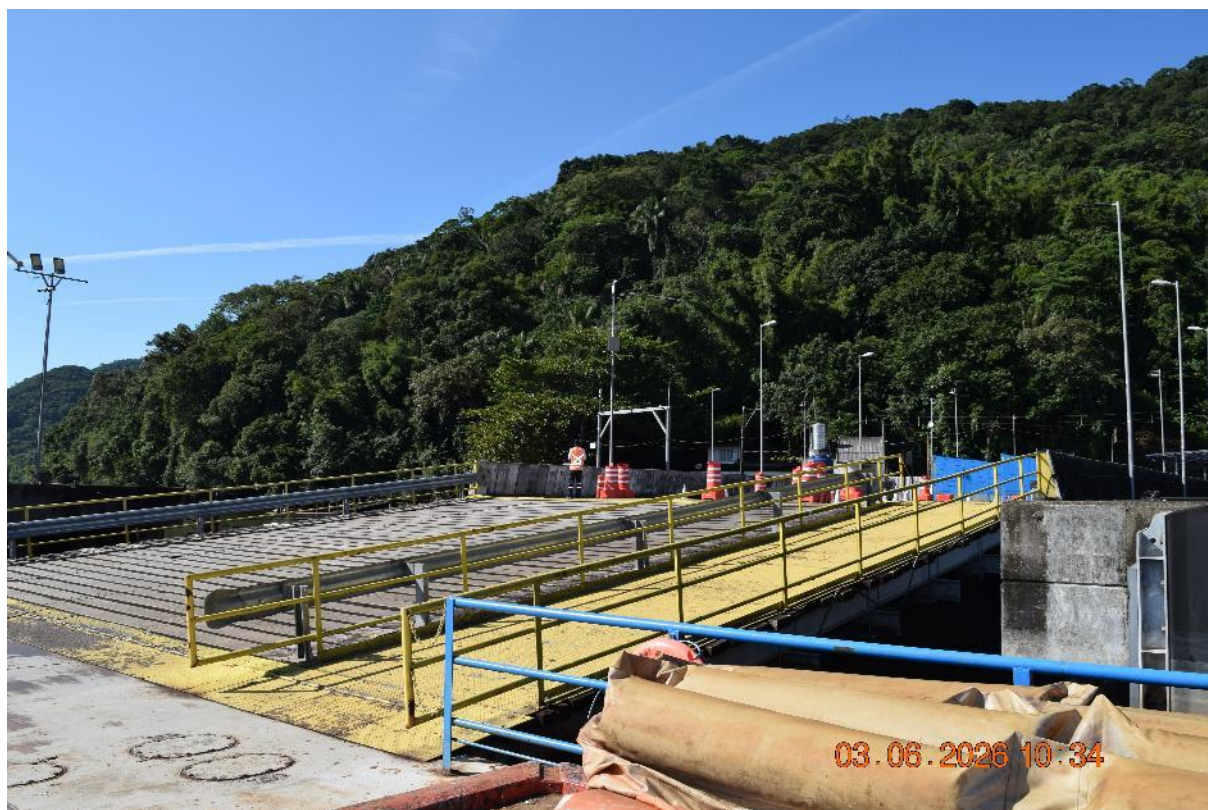
**Figura 2: Rampa que conecta o pier flutuante à terra firme na margem Guarujá**

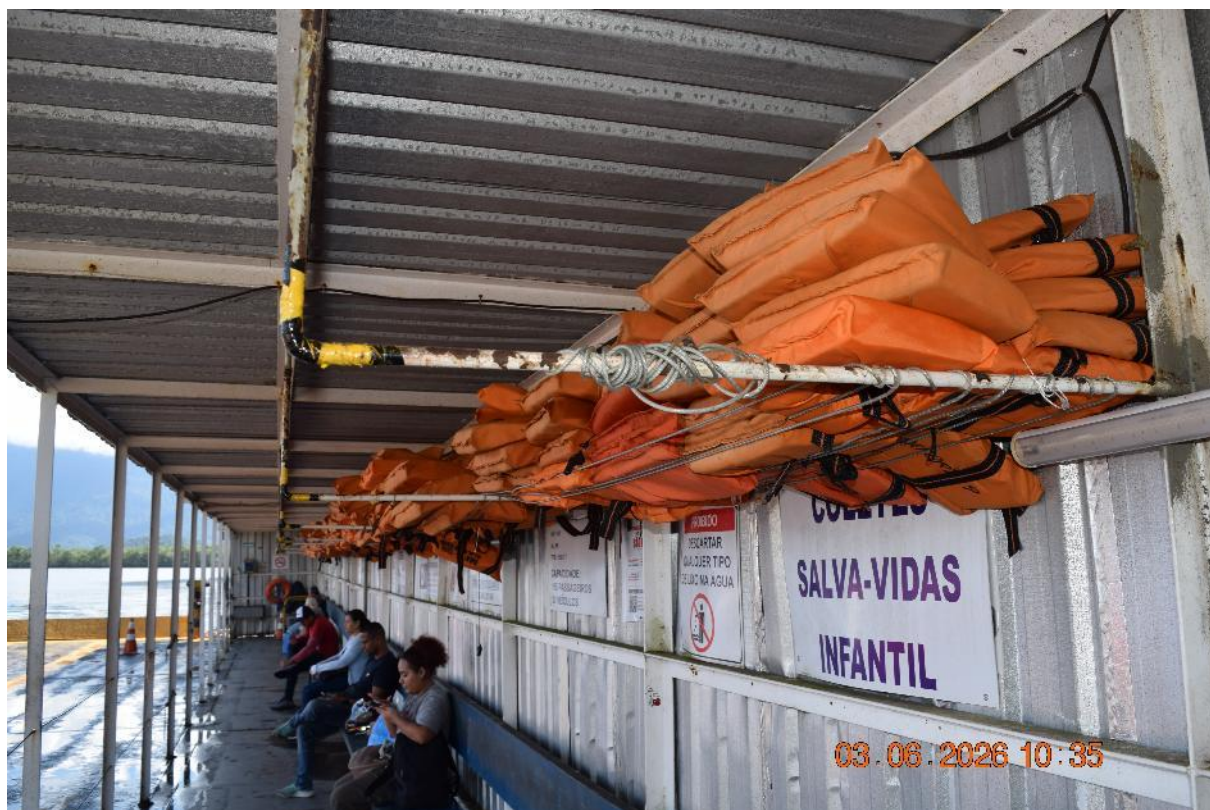
**Figura 3: Abrigo para pedestre e coletes salva-vidas da balsa Marfort-9**

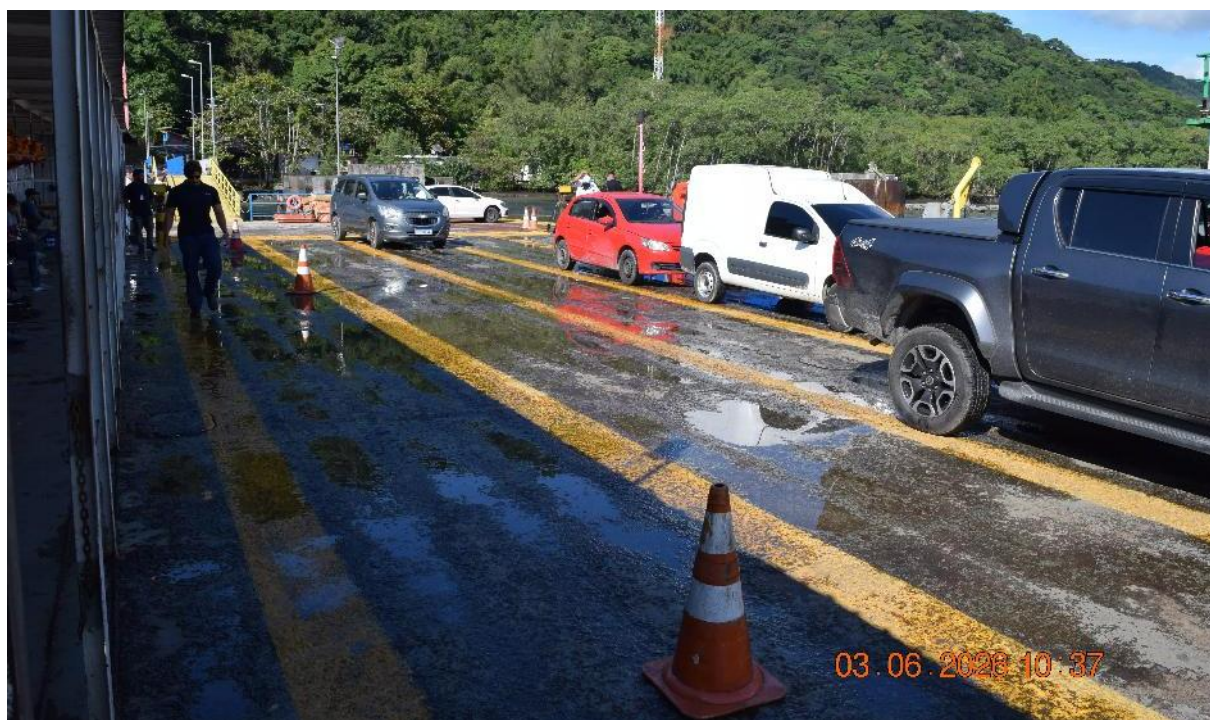
**Figura 4: Veículos sendo alocados na balsa Marfort-9**

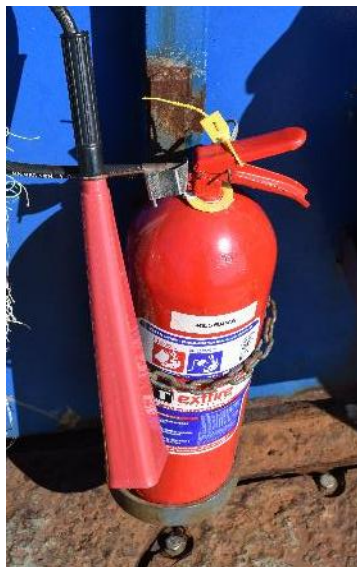
**Figura 5: Um dos extintores presentes na balsa Marfort-9**

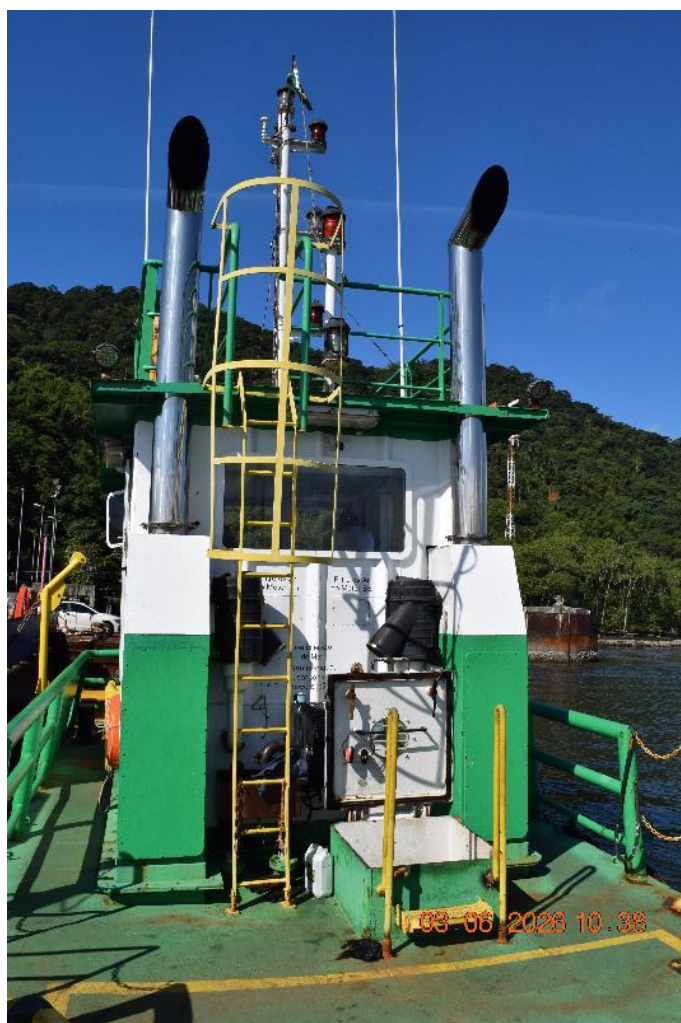
**Figura 6: Rebocador Bigu da balsa Marfort-9**

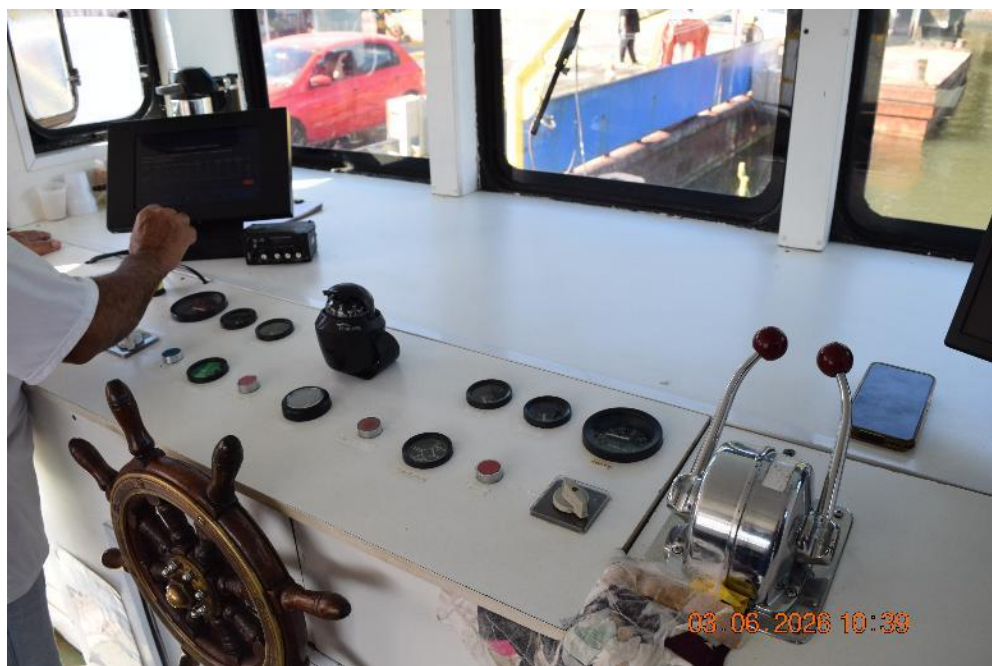
**Figura 7: Ponte de comando do rebocador Bigu**

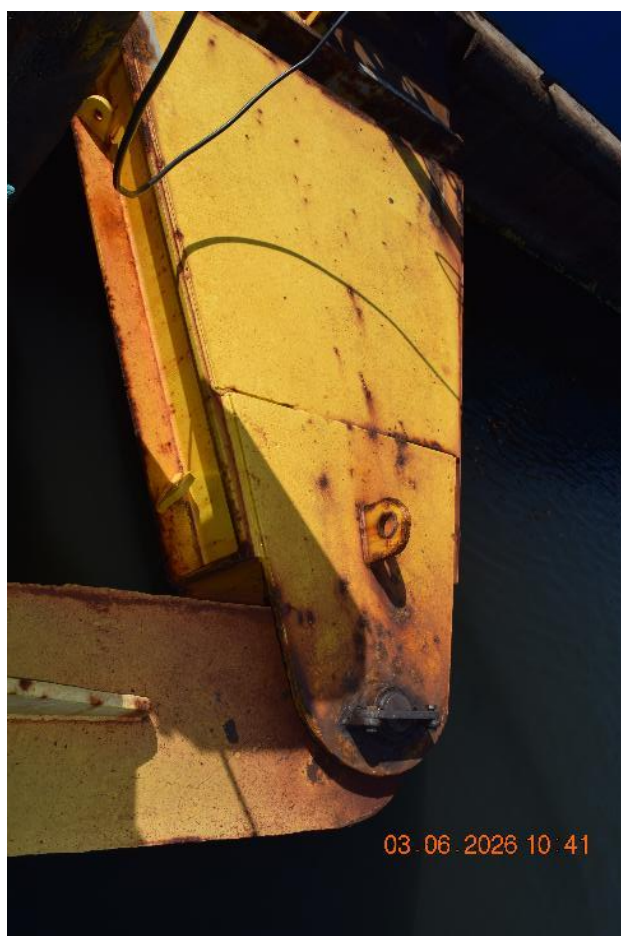
**Figura 8: Braço articulado que liga o rebocador Bigu à balsa Marfort-9**

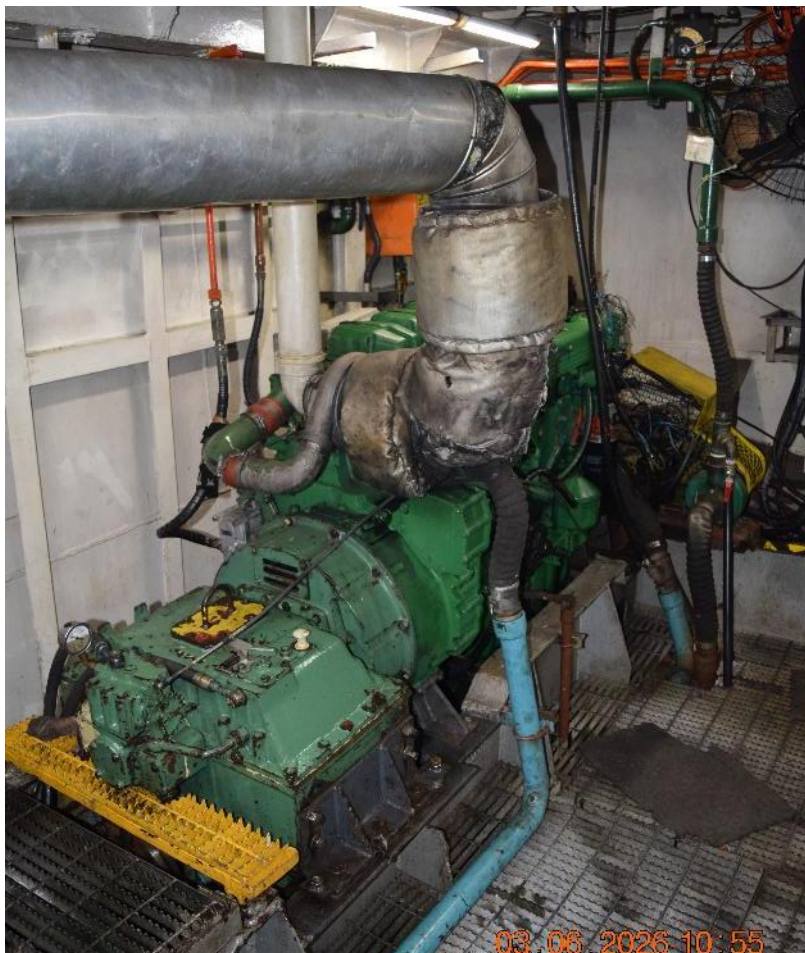
**Figura 9: Um dos propulsores do rebocador Bigu**

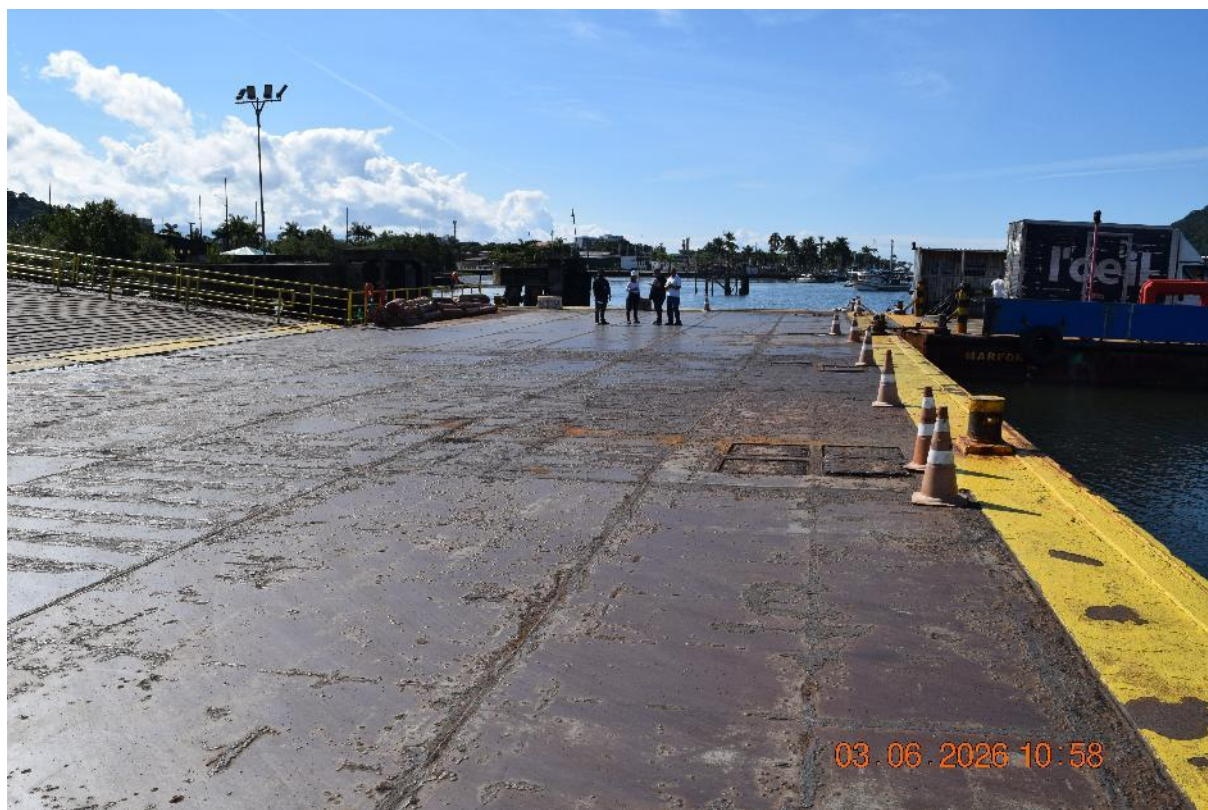
**Figura 10: Píer flutuante da margem Bertioga**

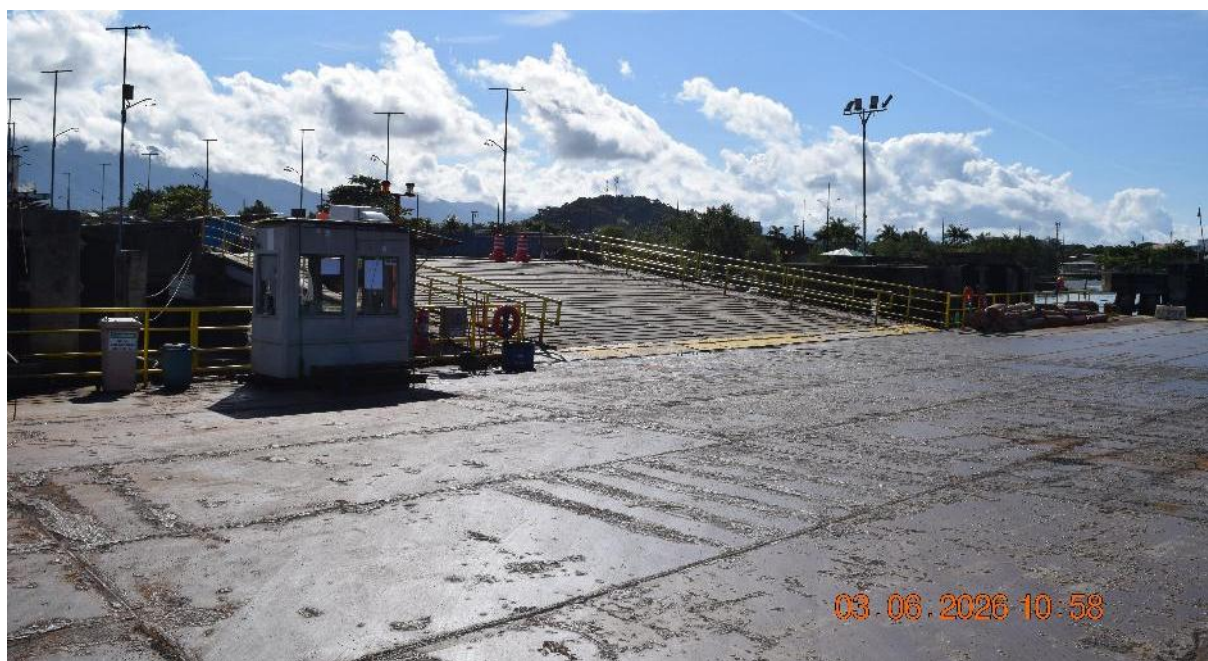
**Figura 11: Rampa que conecta o píer flutuante à terra firme na margem Bertioga**

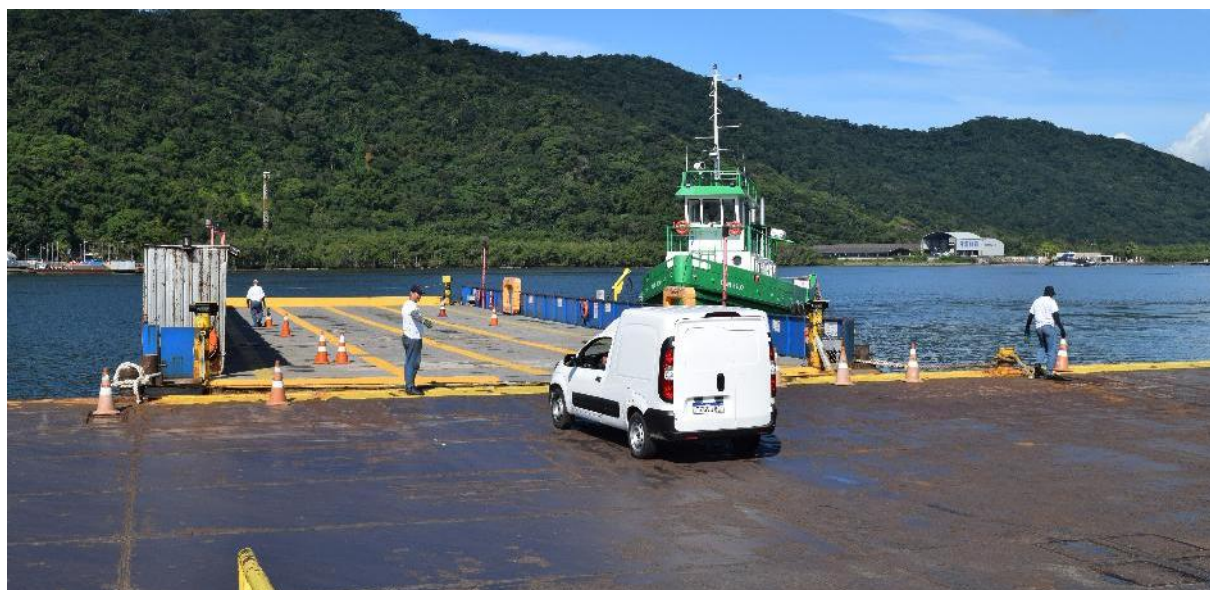
**Figura 12: Balsa Marfort-25**

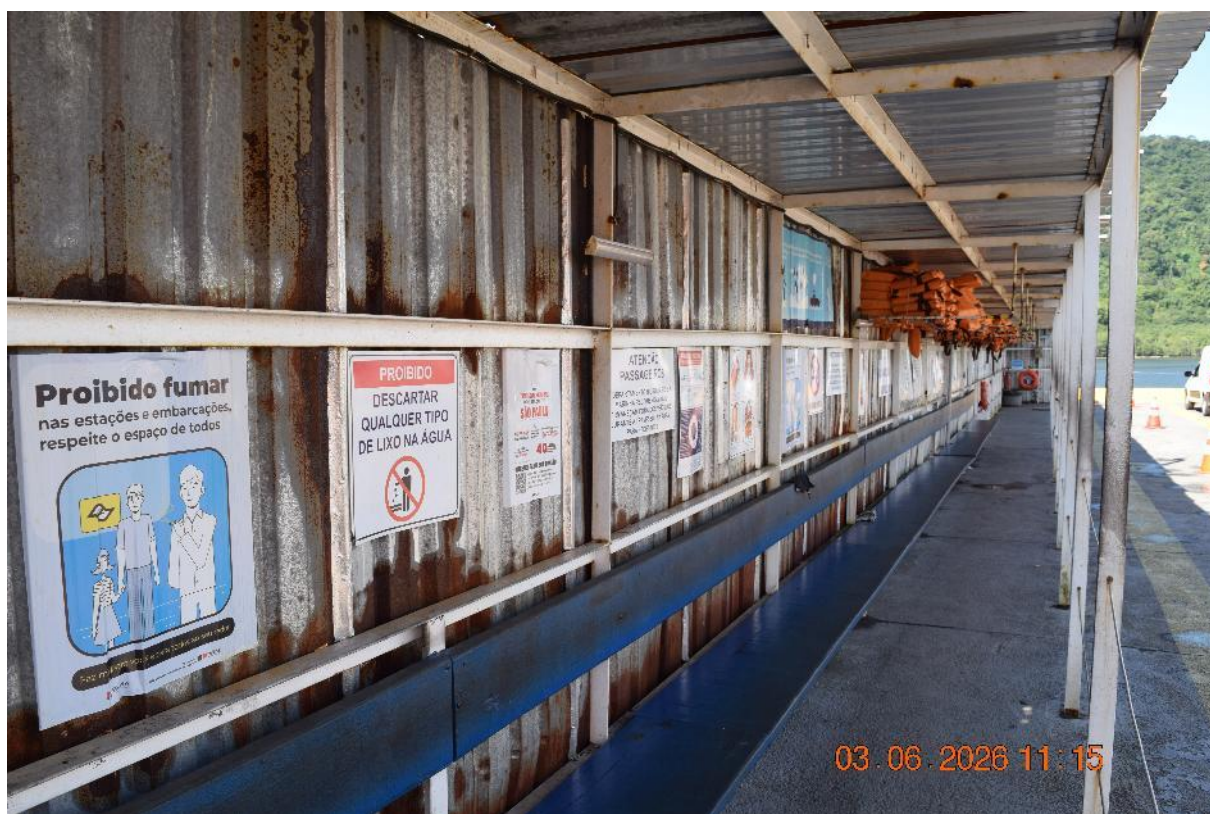
**Figura 13: Espaço dos pedestres da balsa Marfort-25**

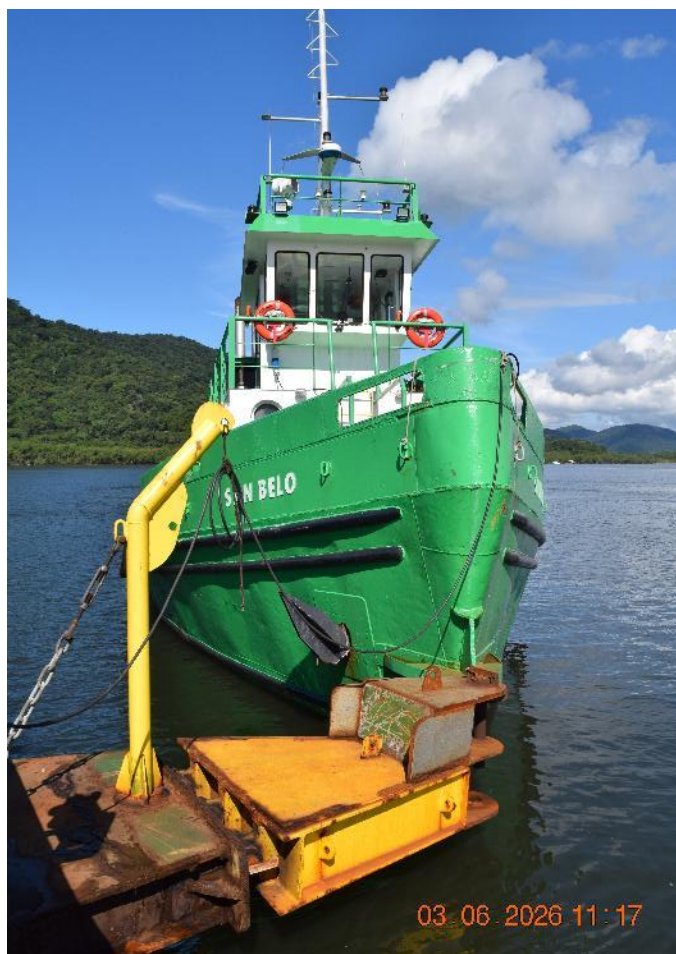
**Figura 14: Rebocador San Belo acoplado à barcaça por meio de articulação mecânica**

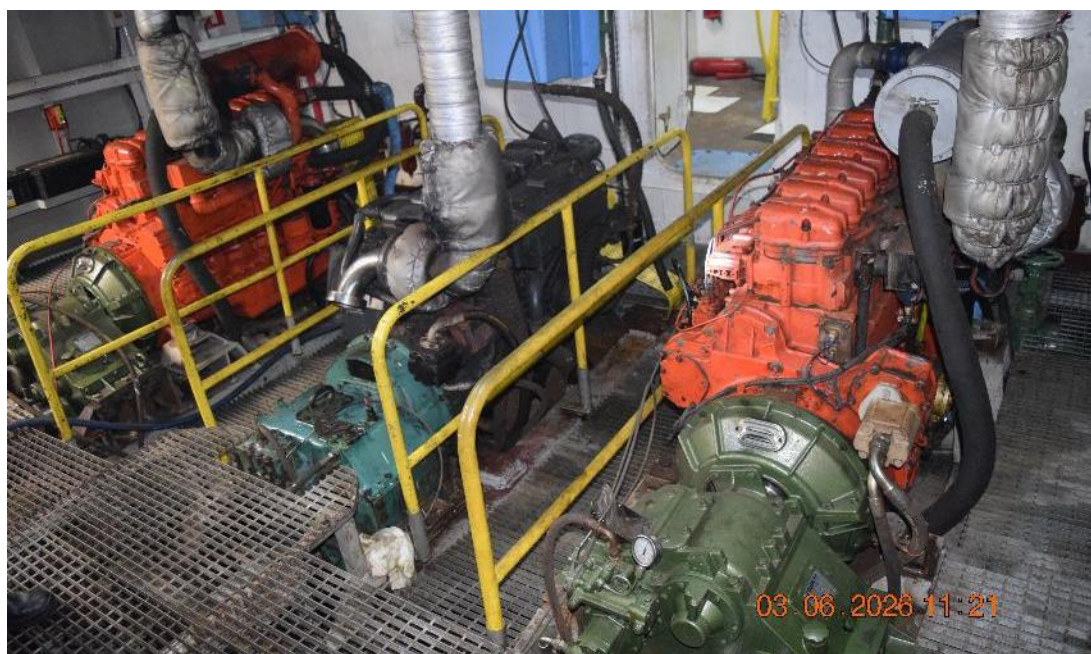
**Figura 15: Os três motores do rebocador San Belo**

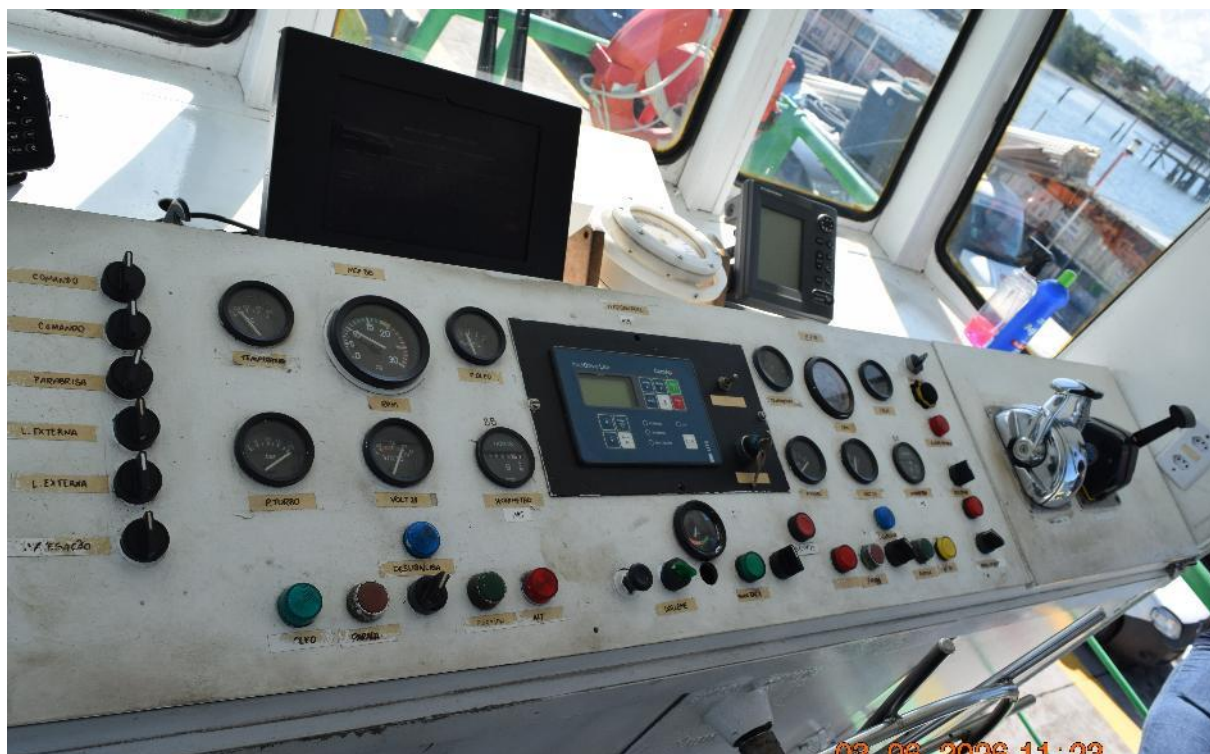
Figura 16: Ponte de comando do rebocador San Belo

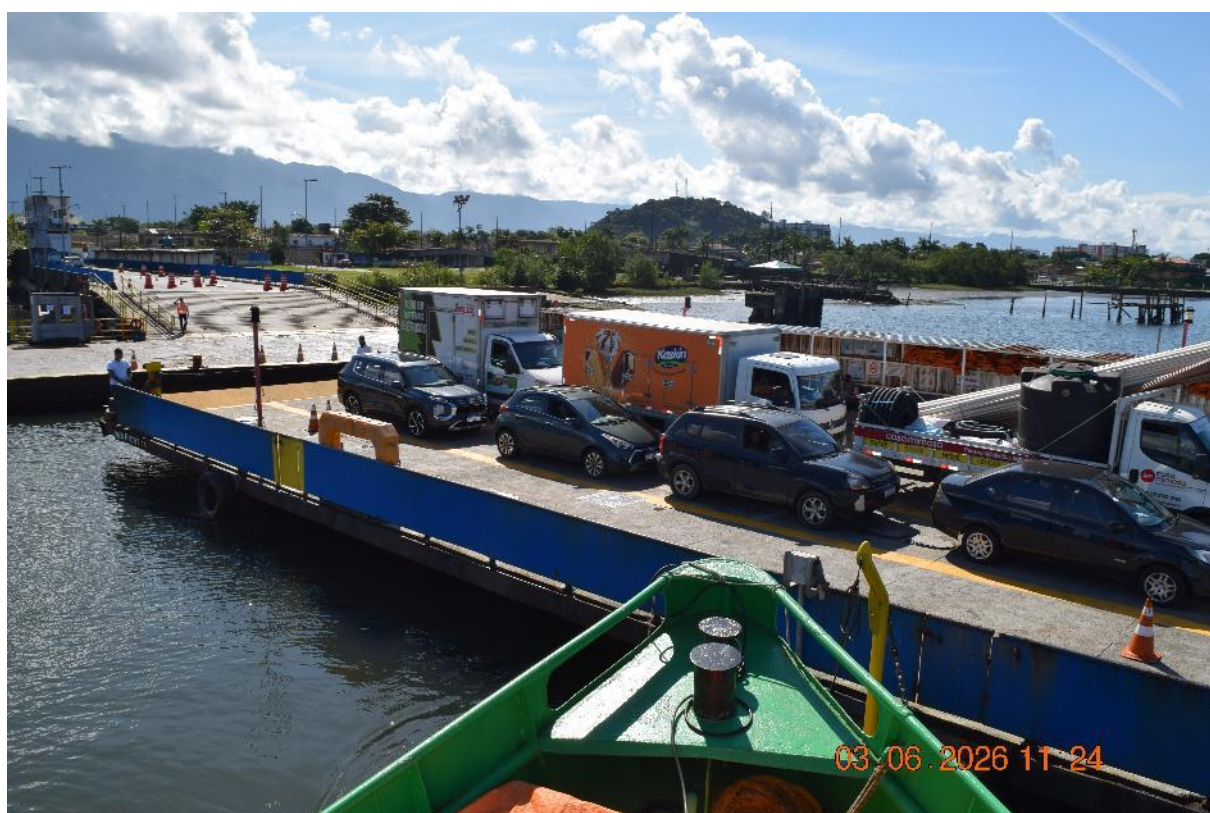
Figura 17: Manobra de desatracação da barcaça em Bertioiga é feita na propulsão reversa pois, em maré baixa, o empurrador pode abalroar o leito do canal

Por meio das figuras 17 e 21 é possível verificar que balsas rebocadas necessitam de maior espaço para manobras que barcas autopropelidas. A combinação rebocador/balsa forma um conjunto muito longo e pesado, assim, a barcaça tende a seguir seu próprio momento e deriva lateralmente, abrindo um raio de curva muito maior do que uma embarcação autopropulsada faria sozinha. Além disso, mudanças de direção devem ser lentas e graduais de modo a evitar que a articulação mecânica que liga balsa e empurrador sofra tensões excessivas. O vento e a correnteza também exercem forte influência na superfície da balsa (efeito "vela"), exigindo ainda mais espaço para corrigir a rota com segurança.

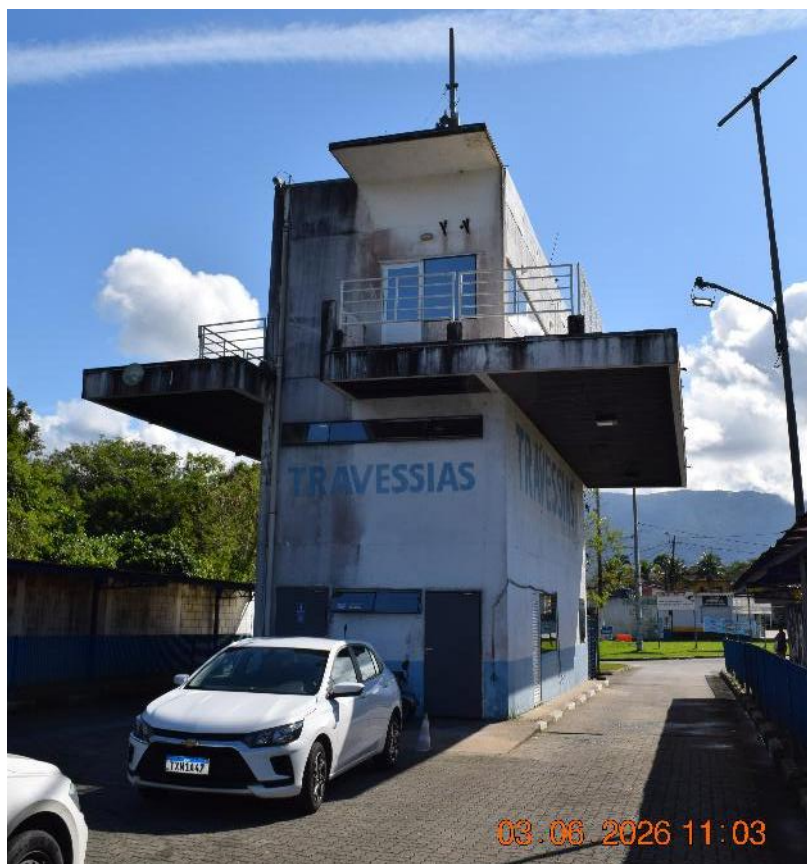
**Figura 18: Centro operacional da travessia Bertioga - Guarujá**

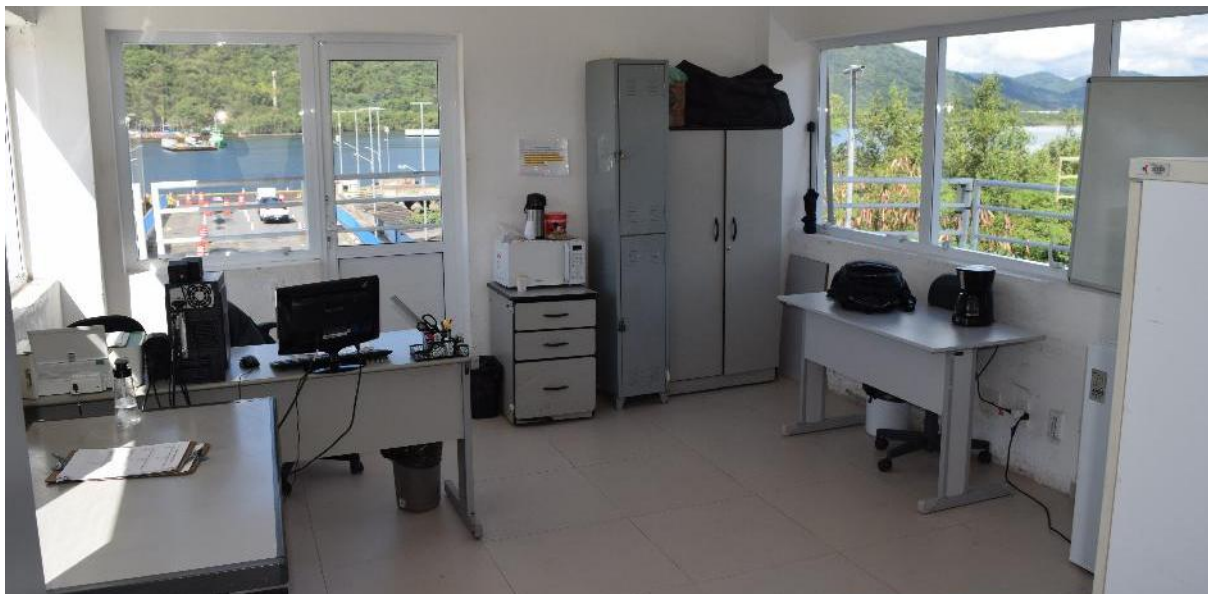
**Figura 19: Área de escritório do centro operacional**

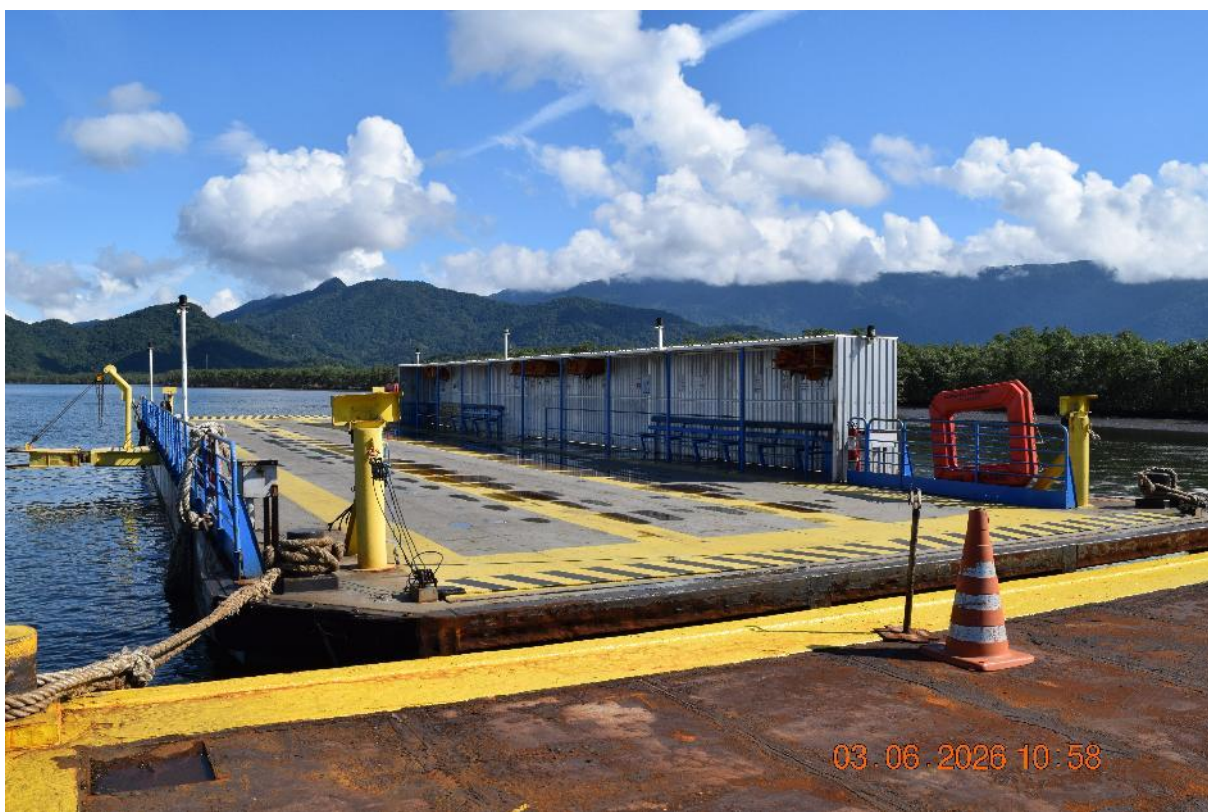
**Figura 20: Balsa reserva posicionada na margem Bertioga**

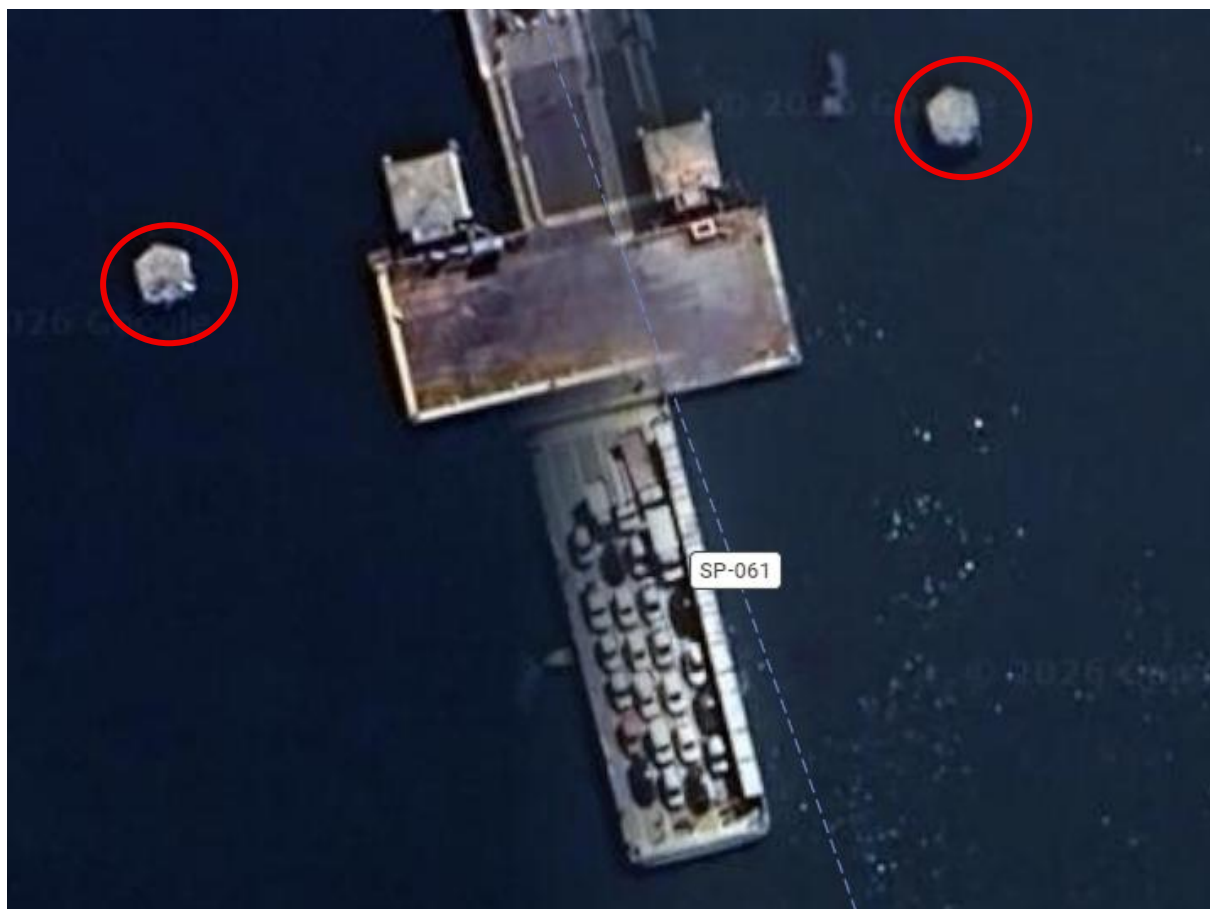
**Figura 21: Estruturas de concreto nos arredores do píer dificultariam as manobras de mais de uma balsa ao mesmo tempo (imagem retirada do Google Earth)**

Assim, para reduzir o tempo de espera dos usuários em períodos de alto carregamento, seria necessário reduzir o tempo de ciclo ou colocar mais balsas, todavia, a estrutura de atracação presente hoje não possibilita incremento de embarcações com segurança. Como mostrado por meio das figuras 21 e 22, o local tem estruturas de concreto que trariam risco de abalroamento caso houvesse a atracação de mais de uma barcaça ao mesmo tempo. Logo, sugere-se o aprofundamento do leito marítimo nos locais de tráfego das embarcações e, se possível, a substituição das balsas rebocadas por autopropelidas, uma vez que estas últimas exigem menor tempo de manobra e são, geralmente, mais rápidas.

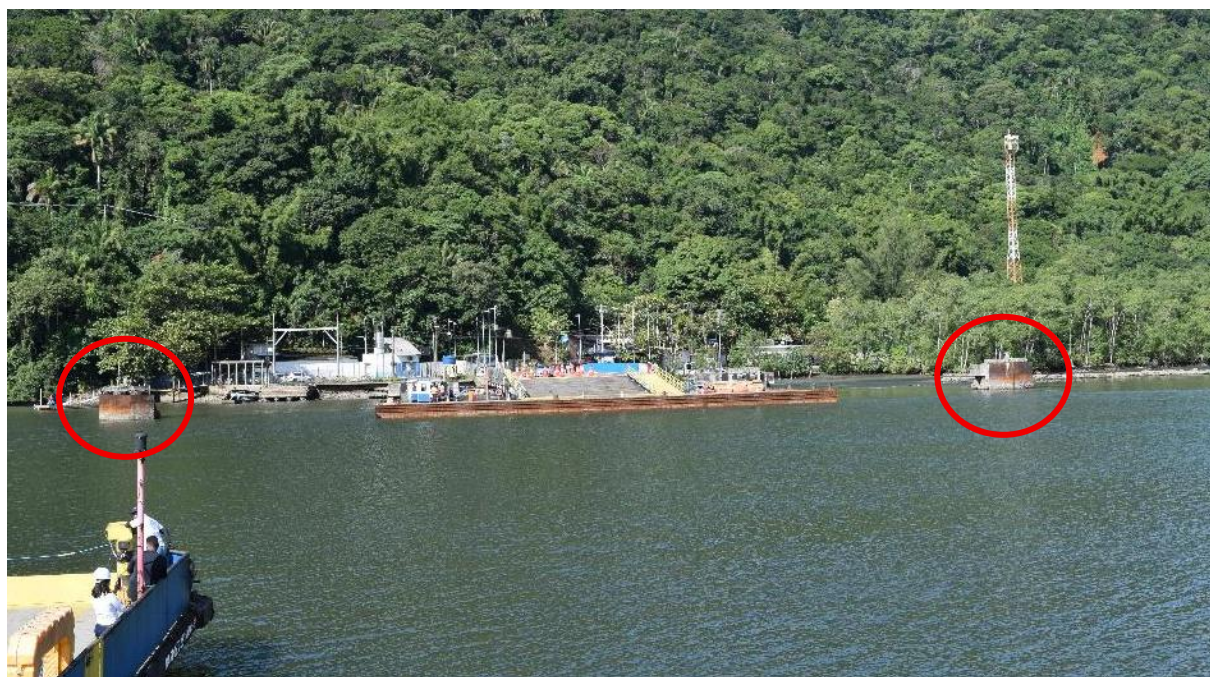
**Figura 22: Estruturas de concreto destacadas na figura anterior**
